# Installationsprobleme?

Ein Ratgeber zu Schadensfällen  
in der Hausinstallation  
Karl-Josef Heinemann

## Korrosion und andere Attacken

Sonderdruck der Beiträge  
in der Sanitär + Heizungstechnik  
von 1998 bis 2001  
3., unveränderte Auflage (2006)

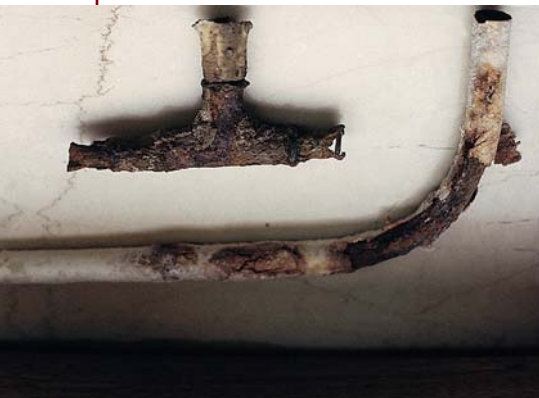
# 1. Präzisionsstahlrohr und Pressfitting (T-Stück) aus unlegiertem Stahl

Großflächige Außenkorrosion mit Durchbrüchen an einer Warmwasserheizungsleitung, die auf dem Rohbeton des Fußbodens verlegt war. Das nicht gegen Zutritt von Feuchtigkeit geschützte T-Stück und die Leitung im Bereich des Bogens, deren Kunststoffumhüllung aus Polypropylen versprödet und gerissen ist (Alterung), zeigen dicke borkig auftretende Korrosionsprodukte. Die Untersuchung des Schadensumfeldes ergab, dass nicht eine undichte Pressverbindung die Ursache der Dauerdurchfeuchtung und damit des Korrosionsangriffes war, sondern Wasser, das aus dem Nebenraum eines Fleisch verarbeitenden Betriebes beim Reinigen und Abspritzen der gefliesten Wände über dort vorhandene

Rohrdurchdringungen der Trinkwasserleitungsanlage in die Fußbodenkonstruktion gelangte. Die Silikonabdichtungen unter den Wandrosetten waren gerissen. Das Wasser lief in der Dämmung der Kupferrohrleitungen entlang bis in den Fußbodenbereich, in dem auch die Heizungsrohre verlegt waren. Die Behauptung des Auftraggebers, die Ursache des Schadens sei eine undichte Pressstelle gewesen, konnte widerlegt werden. Dennoch zeigt dieses Beispiel, wie der "Beweis des ersten Anscheins" den Heizungsbauer schnell in Beweisnot bringen kann. Mit dem stark korrodierten Fitting konnte der Gegenbeweis nicht angetreten werden. (Quelle: u. a. DIN 50929 Teil 2 [9.85] Abs. 4, 4.2, 6.1.1, 7.1)

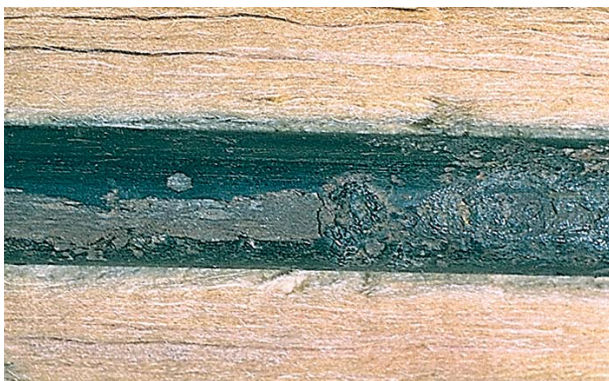
### 4. Stahlrohr DIN 2440, DN 15

Das Stahlrohr einer Heizungsanlage war in einer offenporigen Dämmung auf dem Rohbeton des Fußbodens verlegt. Das Schadensbild zeigt örtliche Korrosion von außen aufgrund Elementbildung. Blank angefressene Stellen am Rohr signalisieren Elementbildung als Schadensursache. Anode ist das Stahlrohr, Kathode der im Beton eingebettete Bewehrungsstahl. Sind die Bauteile sowohl metallen leitend

(z. B. über den Potenzialausgleich) als auch elektrolytisch leitend (z. B. bei Dauerdurchfeuchtung der Fußbodenkonstruktion) miteinander verbunden, kommt es zur Elementbildung.

Bauseitig ist dafür zu sorgen, dass Rohrleitungen nicht auf längere Zeit mit Feuchtigkeit in Berührung kommen (s. a. DIN 18195 Teil 1 bis 6 und 8 bis 10, VOB-C DIN 18336 und 18337, DIN 1988 Teil 7 [12.88] Abs. 5.3). Falls dies nicht möglich ist und der Zutritt von Feuchtigkeit nicht verhindert werden kann, muss der elektrolytische Kontakt zwischen dem Stahlrohr und dem Bewehrungsstahl durch Verlegen einer Kunststoff-Folie auf dem Betonboden unterbunden werden.

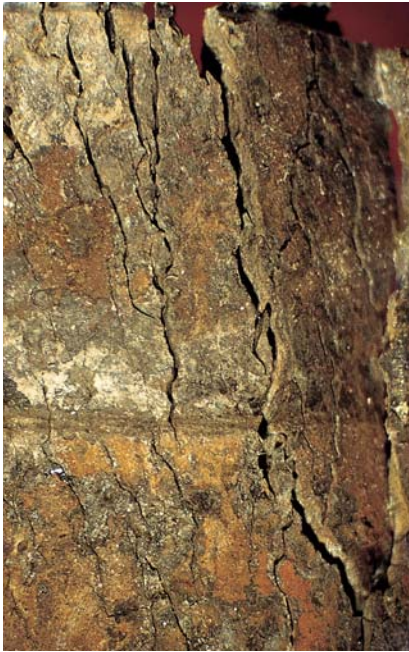
## 8. Rohr aus nicht rostendem Chromnickelstahl DN 50

Spannungsrissskorrosion (SRK) an einer auf dem Rohbeton verlegten Kondensatleitung einer Großschlachtereier. Das Eindringen von Abwässern über eine undichte Abwasserleitungsdichtung führte zu einer partiellen Durchfeuchtung der Fußbodenkonstruktion im Bereich der Rohrverlegung. Durch Verdunstung des Wassers an der heißen Rohroberfläche ist es zur Aufkonzentrierung der Wasserinhaltsstoffe und damit zur Erhöhung der Konzentration der Chlorid-Ionen gekommen. Folge davon ist in Verbindung mit den fertigungsbedingten Zugspannungen im Rohr (Kaltverformung) Spannungsrissskorrosion. Auch in Trinkwasserleitungen sind in Spalten oder bei höheren Temperaturen mit Wärmedurchgang von außen nach innen (z. B. Begleitheizungen) Loch-, Spalt- und damit einhergehende transkristalline Spannungsrissskorrosionen möglich. Das gilt auch für molybdänhaltige austenitische Stähle (z. B. 1.4571 oder 1.4401 für Pressfittingsysteme). Die Fa. Mannesmann lässt z. B. für Begleitheizungen max. 45 °C zu. Die zul. Chloridionenkonzentration im Trinkwasser wird für die genannten Stähle von Mannesmann mit 1000 mg/l angegeben. Zur Desinfektion von Lei-

In Räumen mit chloridhaltigen Dämpfen oder Gasen (z. B. FCKW-haltige Treibgase) sind die Leitungen gegen Korrosion zu schützen.

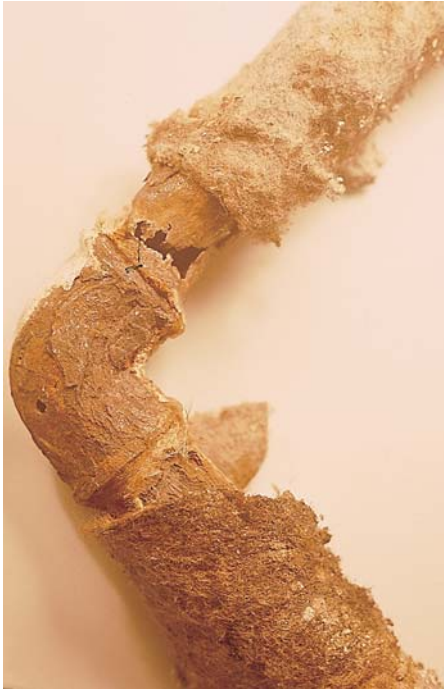
## 9. Stahlrohr, verz. DIN 2444, DN 20

Flächige Außenkorrosion überlagert durch Lochkorrosion aufgrund von Elementbildung mit dem Bewehrungsstahl im Beton als Kathode, an einem mit Filzbinden umwickelten Kaltwasserrohr, das auf dem Rohbeton des Fußbodens verlegt war. Das Rohr lag unter einer Brausetasse, deren Anschlussverfugung an den Fliesen defekt war (Silikondichtungen sind „Wartungsfugen“). Ständiger Wasserzutritt sowie die saugfähige, offenporige Filzumwicklung führen zum schnellen Rohrdurchbruch.

Es ist bauseitig dafür zu sorgen, dass Rohrleitungen nicht über längere Zeit mit Feuchtigkeit in Berührung kommen (s. a. DIN 1988, Teil 7 [12.88], Abs.

5.3 mit Verweis auf DIN 18195 Teil 1 bis 6 und 8 bis 10; VOB-C DIN 18336 und 18337). Im Klartext heißt das, dass Rohre nicht ungeschützt unterhalb von Brausetassen verlegt werden dürfen, da hier zwangsläufig mit Wasserzutritt zu rechnen ist. Bei unabwiesbarer Notwendigkeit muss aufwändiger Korrosionsschutz getrieben werden. U. a. müssen die gesamte Betondecke und der betroffene Wandbereich bauseits (Isolierfirma) in diesem Bereich mit einer gegebenenfalls überlappend geklebten Kunststoffolie abgedeckt werden, um Feuchtezutritt zum Rohr dauerhaft zu unterbinden.

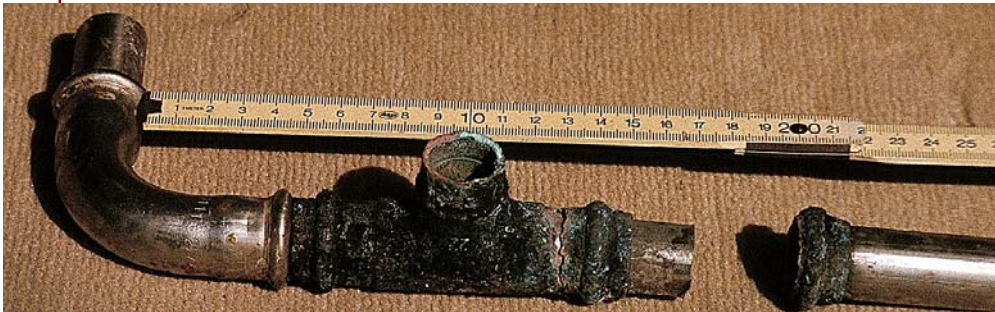
## 10. Pressverbinder (T-Stück) aus Rotguss, DN 22

Außenkorrosionsschaden am T-Stück und Außenkorrosion am nicht rostenden Stahlrohr durch korrosive Stallatmosphäre.

Der Verbinder aus Rotguss Rg 2 (G-CuSn2ZnPb) wurde zur Verbindung von nicht rostenden Edelstahlrohren einer Kaltwasserleitung aus dem Werkstoff 1.4401 in einer Schweinemastanlage verwendet. Die Rohrverbinder der an der Stalldecke verlegten Leitungen wurden bereits nach ca. 1-jährigem Einsatz zerstört. Auch das Edelstahlrohr zeigte unter Ablagerungen (Fäkalienspritzern)

Lochkorrosionsansätze. Hohe Luftfeuchte verbunden mit Kondensation auf der Kaltwasserleitung und ammoniakhaltiger Atmosphäre (Ammoniumverbindungen und Sulfide sowie Chloride waren nachweisbar) haben den Korrosionsschaden ausgelöst. Dem Erscheinungsbild nach ist der Schaden durch selektive Korrosion von der Außenseite verursacht worden. Bei Rotguss bisher nicht allgemein bekannt, häufiger bei Messing.

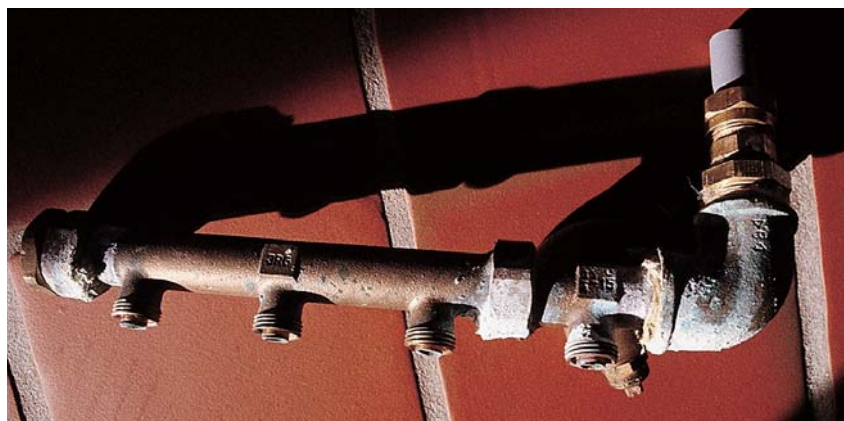
Diese Erscheinungen traten in Wässern mit erhöhten Neutralsalzgehalten (Chloride, Sulfate, Nitrate) im Trinkwasser auf. An den Stirnflächen der bruchähnlich zerstörten und abgetragenen Stützhülsen befinden sich voluminöse grünliche und darunter rote Korrosionsprodukte. Der Werkstoff entsprach einem Rotguss Rg 5, wobei die Zinkanteile etwas höher waren. Die metallographische Untersuchung zeigte selektive Korrosionsangriffe, die

vom konstruktionsbedingten Spalt zwischen Kunststoffrohr und Stützhülse ausging. Die Oberfläche im Spaltbereich wird zur Anode eines

Korrosionselementes. Die neben der Stirnfläche gebildeten Korrosionsprodukte werden mit dem strömenden Wasser abgetragen. Nach längerer Betriebszeit wird die Tülle durch den korrosionsbedingten Metallabtrag derart „verkürzt“, dass die Verbindung undicht wird.

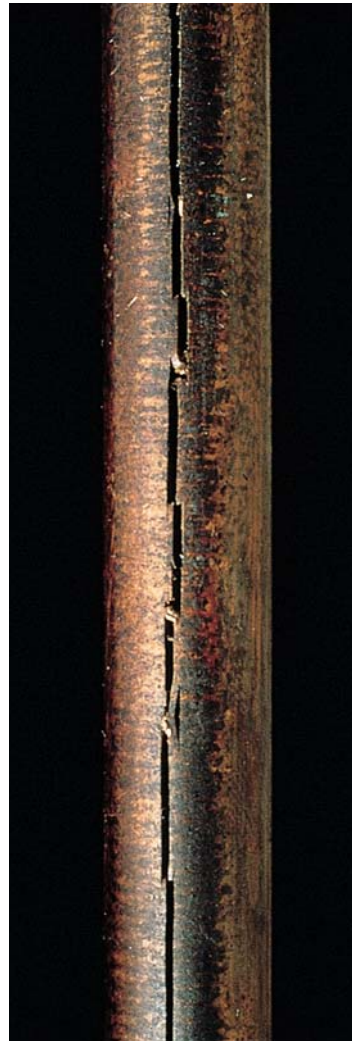
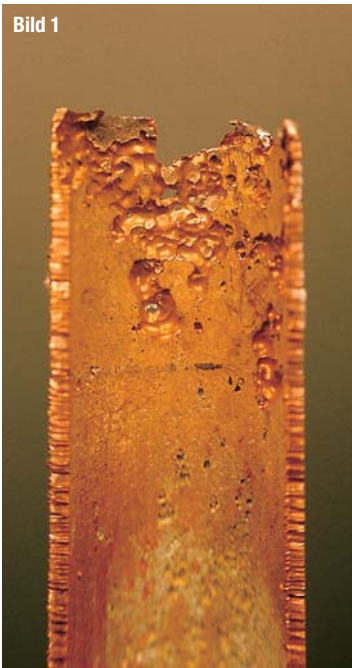
## 18. Erosionskorrosion an Kupferrohr 18 x 1 mm

Das Rohr mit einem nicht entgrateten Rohrende stammt aus einer Warmwasserzirkulationsleitung. An den Korrosionsstellen sind keine Korrosionsprodukte feststellbar. Der nach innen gerichtete Grat des Rohres ist teilweise abgetragen. Das Aussehen und die Lage der Korrosionsangriffe zeigen die typische Form einer Erosionskorrosion. Bild 1 und 2.

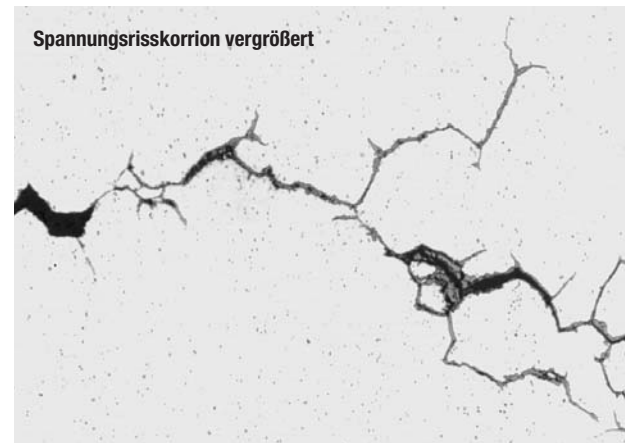
**Messingwandung mit Spannungsrissskorrosion von der Innenseite des Syphons ausgehend**

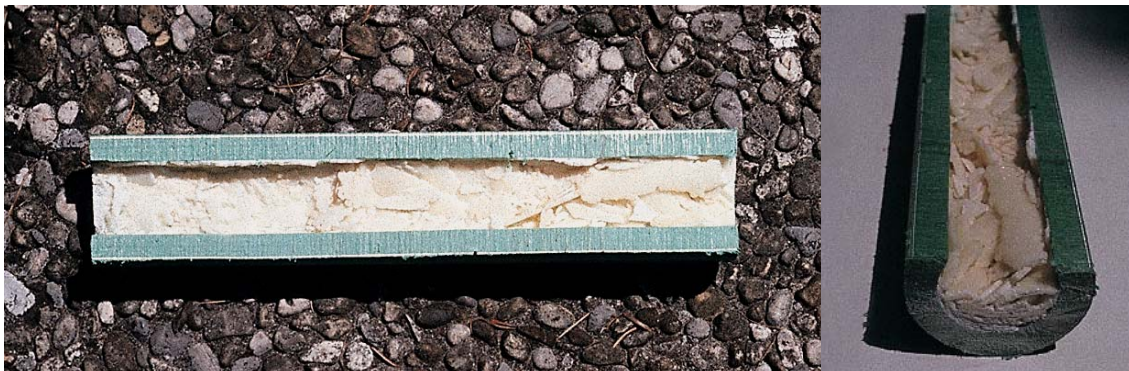
## 22. Kunststoffrohrleitung aus Polypropylen (PP-Typ 3) 50 x 8,4 mm

Diese Teilstücke stammen aus einer Trinkwasserleitungsanlage. Sie waren hinter dem Wassererwärmer in der Warmwasserverteilungsleitung angeordnet.

Wie der vorgestellte Fall zeigt, können also auch Kunststoffrohre in der Trinkwasserinstallation, die laut Werbung nicht inkrustieren, verkalken bzw. abgelagerungsfrei sind, Probleme bereiten. Zur Vermeidung von Kalkabscheidungen s. a. DIN 1988 Teil 7 (12.88) Abs. 4 und analog dazu die Anforderungen aus den Regeln für die Warmwasserbereiter in der VDI-Richtlinie 2035 Blatt 1 (9.94 bzw. 4.96) Abs. 4.

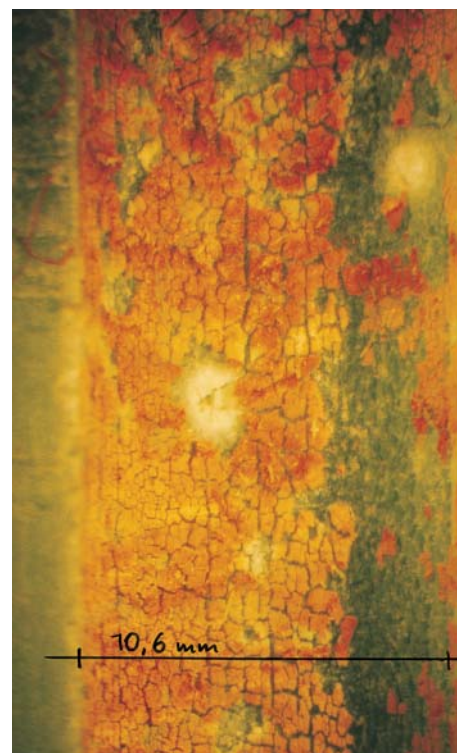
Bild 2+3 • PP-Typ 3, WW-Zirkulationsleitung 16 x 2,7 mm; PN 20. Zerstörung der makromolekularen Struktur durch Alterung. Aufreißen der Innenoberfläche durch Quer- und in Extrusionsrichtung des Rohres ausgerichtete Längsrisse.

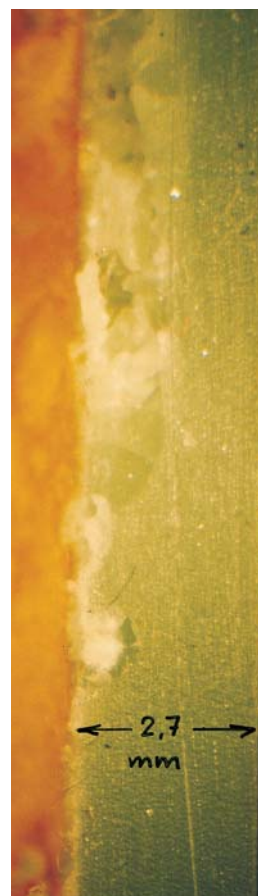
Bild 6 • PP-Typ 3, WW-Zirkulationsleitung. Bruch der Leitung durch Versprödung nach 15 Jahren (bei t ~ 50 bis 60 °C; P ~ 3 bis 4 bar) von innen nach außen; ca. 50 % der Rohrwand sind sichtbar betroffen.

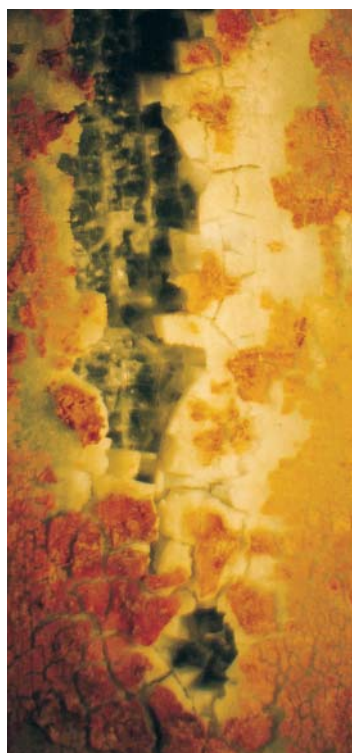
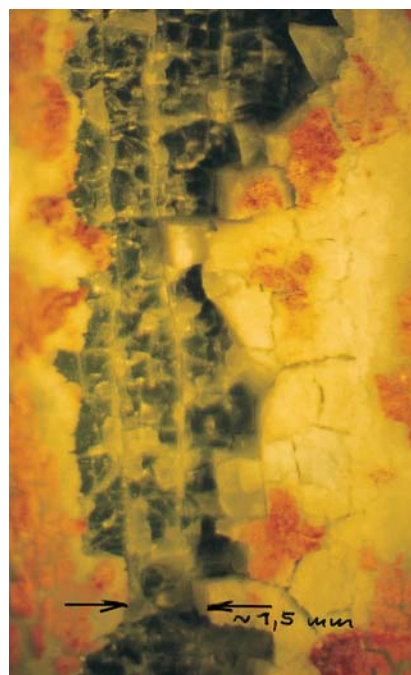
Bild 4+5 • Erosionsartiger Abtrag der gerissenen Schicht

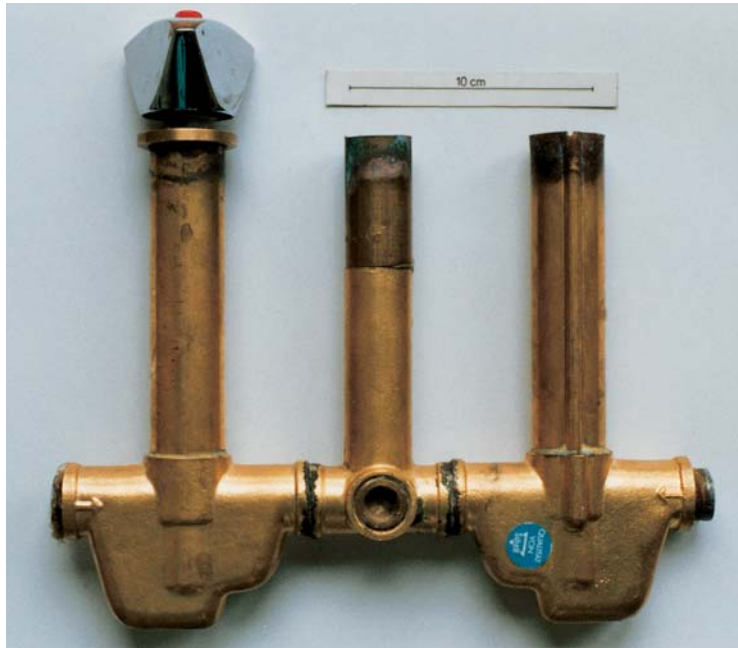
Bild 1 • Unterputzventil mit gerissenen Profilrohren, vermutlich Spannungsrisskorrosion, Gesamtansicht des Unterputzventils

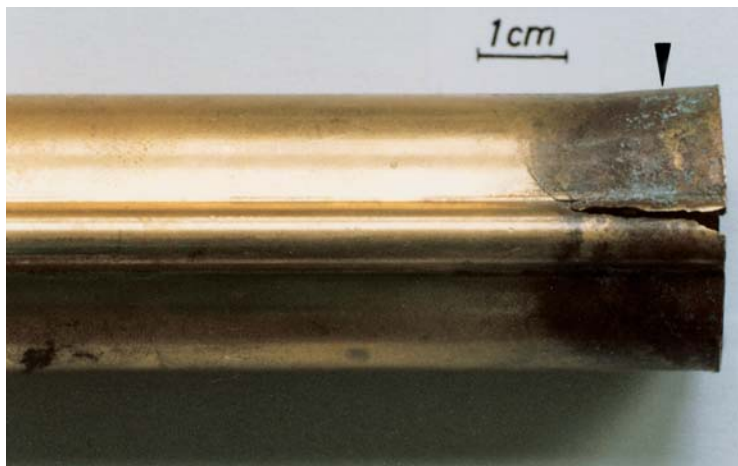
Bild 2 • Rechtes Profilrohr aus oberem Bild ; erster Riss in der Auswölbung, zweiter Riss um 90° versetzt (Pfeil)

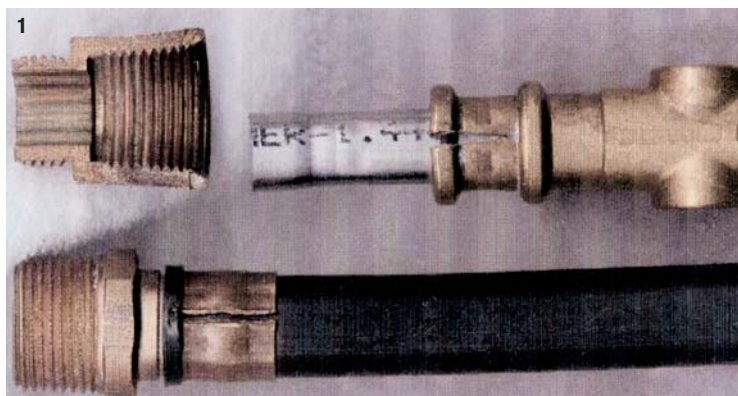
Bild 1 zeigt links oben eine Messingverlängerung 1/2", die durch übermäßiges "Aufhanfen" aufgeklüftet wurde. Die beiden ca. 10 mm langen radialen Risse, die am Innengewindeausgang beginnen, entstanden durch Spannungsrisskorrosion, ausgelöst durch eine regelwidrige Aufhanfung, die hier sogar zu einer starken Verfor-

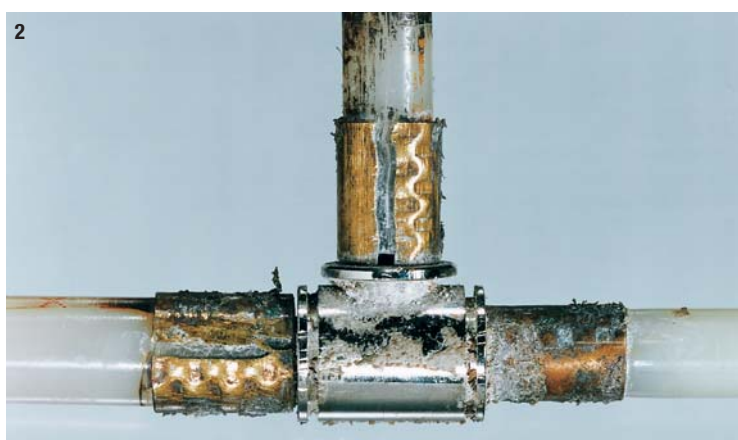
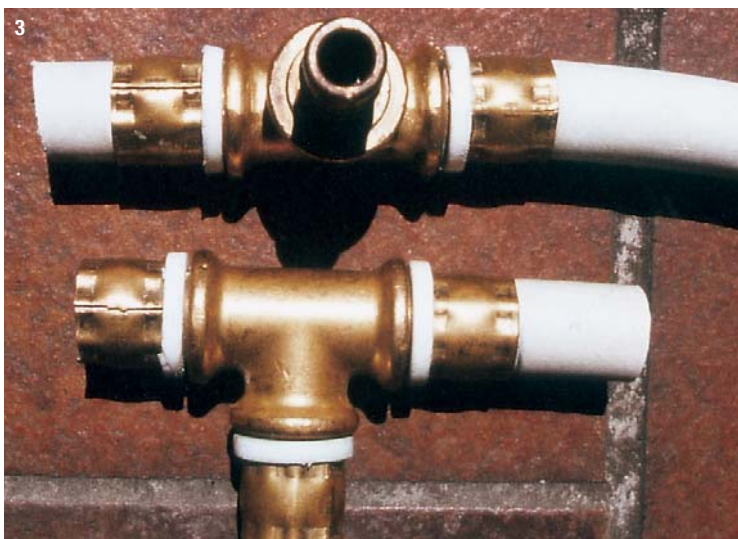
**Bild 2 und 3 zeigen Messingpressverbindungen, die nach einer Spannungsrisskorrosionsbeanspruchung zerstört wurden**

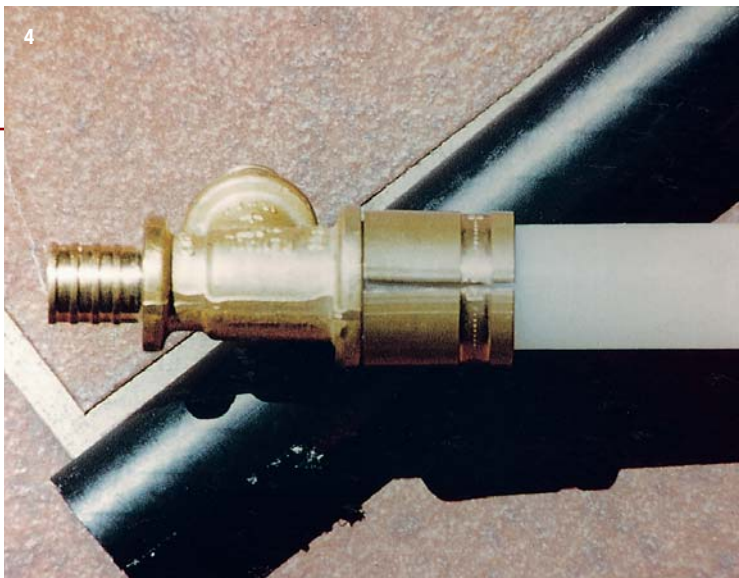
Bild 4 zeigt eine Schiebehülseverbindung, bei der die Schiebehülse aus Messing (CuZn39Pb3 F43 nach DIN 17671) nach dem Verpressen aufbriss. Das Material war unzureichend getempert. Bei derartigen Beanspruchungen ist eine Mindestbruchdehnung von mehr als 15 % erforderlich. Die Verbindung blieb dennoch dicht und zugfest, da das PEX-Rohr aufgrund des "Memory-Effektes" (Schrumpfspannungen) fest mit der Tülle verbunden war.

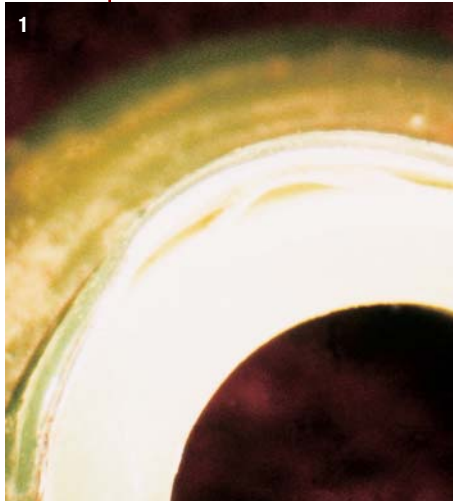
Bild 1 • Mehrschichtenrohr ohne Verbundhaftung

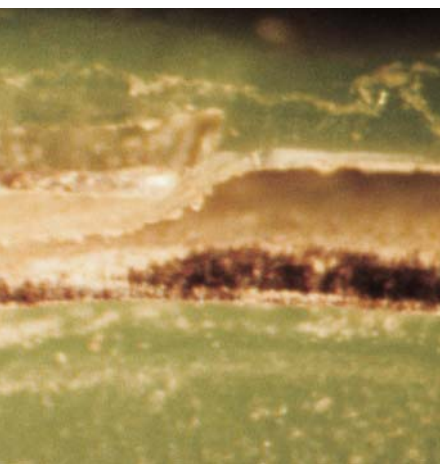
Bild 3 • strumpfhosenartige Faltung der vom Innenrohr gelösten Schichten

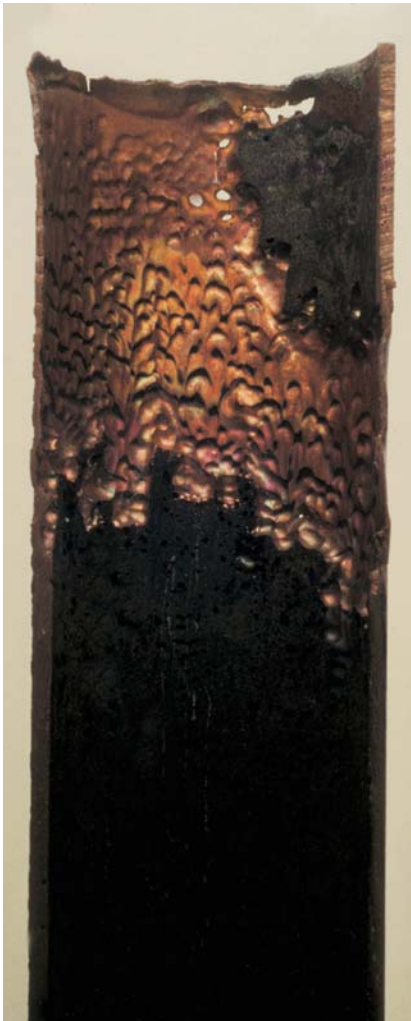
## 39. Rohr aus phosphordesoxydiertem Kupfer (SF-Cu), 28 x 1,5 mm

### Muldenfraß aufgrund von Erosionskorrosion hinter einem nicht entgrateten Rohrende einer Warmwasserleitung

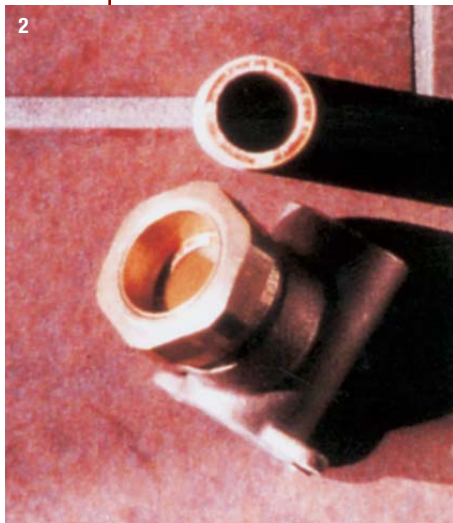
Die Ursache des Dauerbruchs dürfte in der Kerbwirkung des inneren Klemmringendes (Pfeil in Bild 6) verbunden mit den konstruktiv und be-

Bild 1 • Wandwinkel mit Klemmring und Klemmverschraubung zum Anschluss von PVC-C-Rohr. Material: Messing. Dauerbruch beziehungsweise Gewaltbruch des PVC-C-Rohres am inneren Klemmringende durch Kerbwirkung des MS-Klemmrings und Biegewechselbeanspruchung durch Druckstöße, die von der dort angeschlossenen schnell schließenden Armatur ausgingen.

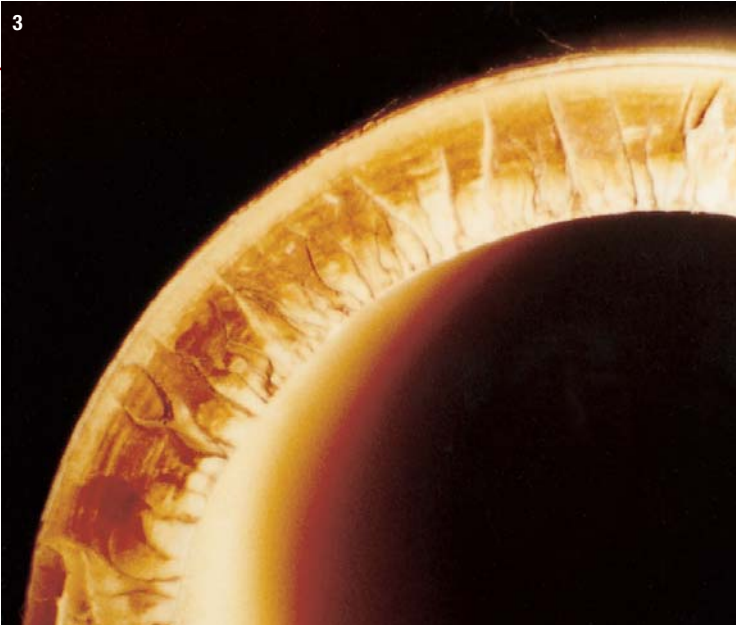
Bild 3 • Dauerbruch-Rastlinien an der PVC-C-Rohrbruchstelle

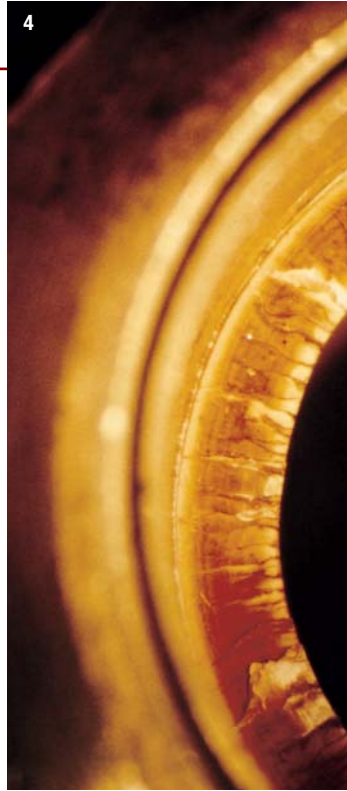
Bild 4 • Dauerbruch-Rastlinien von außen nach innen aufgrund Kerbwirkung durch den "scharfen" Messing-Klemmring

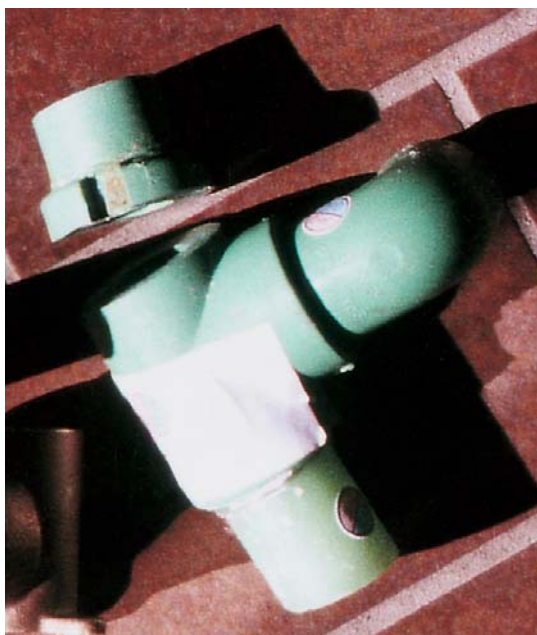
Bild 1 • T-Stück mit Winkelabgang; undicht nach Schweißverbindung (Muffenschweißung). Spalt zwischen Muffe und Rohr. Bindefehler aufgrund nicht achsparallelen Einschubs beim Schweißvorgang und/oder unzureichender Schweißtemperatur, Anwärmzeit oder Verarbeitungszeit bei schwieriger Montagesituation.

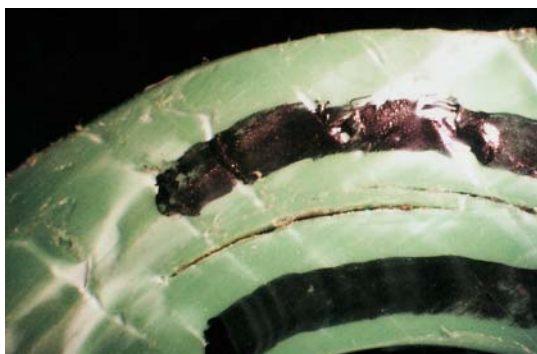
Bild 2 • Kanalbildung aufgrund eines Bindefehlers durch ungenügende Stoffschlüssigkeit

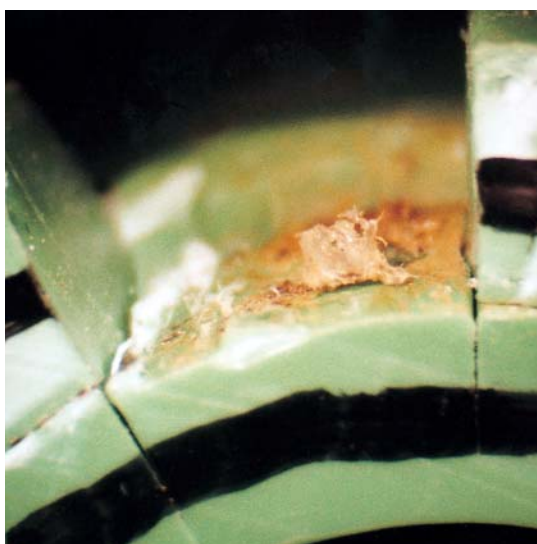
Bild 3 • Seitenansicht des undichten Rohr-/Muffenabschnitts. Braune Sedimente auf dem Spalt zwischen Rohr und Muffe am undichten Verbindungsabschnitt.

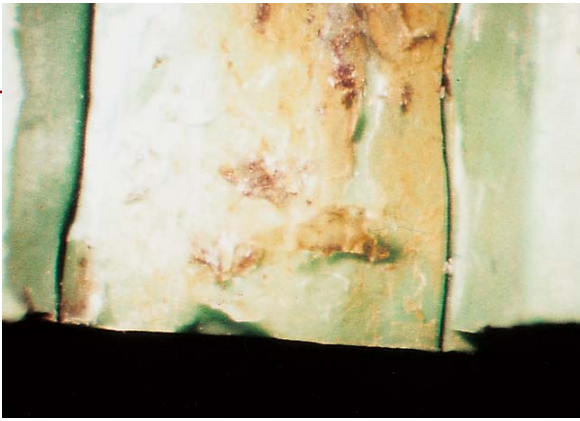
Bild 4 •  
Ansicht  
des Spal-  
tes von  
oben
