# Installationsprobleme?

Ein Ratgeber zu Schadensfällen  
in der Hausinstallation  
Karl-Josef Heinemann

## Korrosion und andere Attacken

Sonderdruck der Beiträge  
in der Sanitär + Heizungstechnik  
von 1998 bis 2001  
3., unveränderte Auflage (2006)

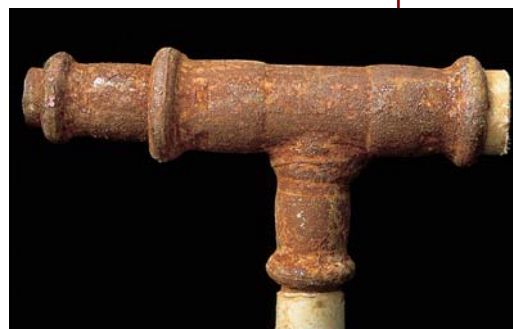
Flächiger Außenkorrosionsangriff an einem verpressten Weichstahlfitting einer Heizungsanlage mit Leitungen aus Präzisionsstahlrohr. Rohrverlegung auf dem Rohbeton in einer Dämmung aus Schaumstoffschläuchen. Bei Dauerdurchfeuchtung muss mit Korrosionsschäden gerechnet werden.

Normale Baufeuchtigkeit bis zum Austrocknen des Betons oder Estrichs reicht zumeist nicht aus, um Korrosionsschäden an Stahlrohren herbeizuführen. Bei Elementbildung i. d. R. keine Korro-

sionsprodukte auf dem Metall, sondern blank angenagte Stellen, Ursache sind keine "vagabundierenden" Ströme, sondern Gleichstrom aus der Elementbildung. Metallabtrag z. T. > 1 mm/a; besonders kritisch ungeschützte Fittings in Verbindung mit kunststoffummantelten Rohren, kleine Fehlstellen in der Nachisolierung. Die Nachisolierung der Fittings muss entsprechend den Herstellerangaben mit größter Sorgfalt erfolgen (z. B. durch Umwickeln mit speziellen Korrosionsschutzbinden). Bei der Elementbildung fungiert der Stahl im Beton als Kathode. Er liegt im Beton im alkalischen Bereich (Porenwasser hat einen pH-Wert von ca. 13); das nicht passive Rohr oder das Fitting liegt im Elektrodenpotenzial um ca. 0,5 V niedriger. Sind die Bauteile nun metallisch miteinander verbunden (z. B. über den Potenzialausgleich) und liegt weiterhin über die durchfeuchtete Beton-Estrich-Dämmungskonstruktion eine Elektrolytverbindung vor, kommt es zur Elementkorrosion.

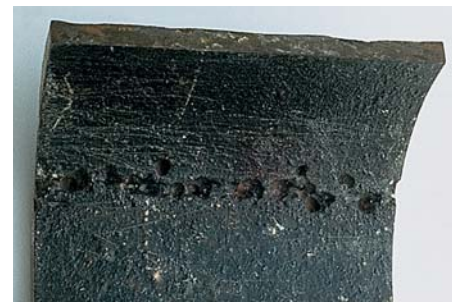
### 3. Stahlrohr DIN 2440, DN 80 und DN 25

Lochkorrosion im Bereich der Schweißnaht der Sicherheitsrückleitung einer "offenen Heizungsanlage" nach Entfernen der Korrosionsprodukte. Der ständige Eintrag von Sauerstoff aus der Luft über das falsch eingebundene offene Ausdehnungsgefäß verursachte in einem für Grabenfraß-Korrosion besonders anfälligen Bereich der Schweißnaht Durchbrüche nach ca. 5 Jahren. Der Sauerstoffgehalt des Füllwassers verursacht bei normalen Warmwasser-Heizungsanlagen mit ausreichend groß bemessenen Wärmetauscherflächen und -volumen keine Probleme oder Schäden. 1 m<sup>3</sup> luftgesättigtes Wasser (unter Atmosphärendruck) kann ca. 35 g Eisen umsetzen. Bei der großen Eisenfläche einer Warmwasserheizungsanlage – ein 1 m langes Rohr DN 25 hat eine Oberfläche von ca. 800 cm<sup>2</sup> bei einem Volumen von ca.

0,5 l; bei gleichmäßiger Korrosion also eine Wanddickenschwächung von 0,00002 mm – besteht also keine Gefährdung der Anlage. Nur bei ständigem Sauerstoffzutritt über offene Ausdehnungsgefäße, Unterdruck in der Anlage durch defekte oder zu klein bemessene Membran-Druckausdehnungsgefäße oder deren fehlerhafte Vordruckeinstellung sowie bei Permeation von Sauerstoff durch Kunststoffe und Elastomere können Korrosionsschäden in Warmwasser-Heizungsanlagen auftreten. In diesen Fällen sind die Bereiche unter Ablagerungen und Spalten (Belüftungselemente) an zerklüfteten oder anfälligen Schweißnähten besonders gefährdet. Bei Kunststoffrohren ohne Sperrschicht, die nicht den Anforderungen an sauerstoffdichte Rohre nach DIN 4726 entsprechen, liegt die Sauerstoffdurchlässigkeit bei 40 °C bei ca. 5 g/(m<sup>3</sup>d), d. h., es liegen Verhältnisse vor, als ob alle zwei Tage eine Neubefüllung der Leitungsanlage mit luftgesättigtem

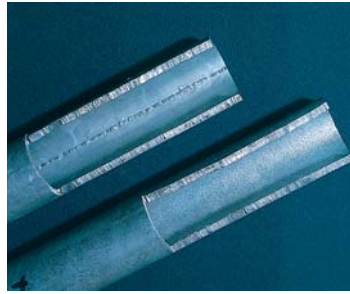
Ein Rohrabschnitt des feuerverzinkten, geschweißten Stahlrohres zeigt einen nicht beseitigten Schweißgrat. Die Bereiche nicht abgearbeiteter Schweißgrate können von korrosiven Wässern bevorzugt angegriffen werden. Die Bildung von Schutzschichten ist erschwert. Es besteht erhöhte Mulden- und Lochfraßgefahr. Dieser Rohrabschnitt entspricht nicht den Anforderungen der DIN 2444.

Neuerdings sind auch Korrosionsschäden an geschweißten, normgerecht verzinkten Stahlrohren im Bereich der Schweißnaht bekannt geworden. Das Schadensbild zeigt i. d. R. axial ausgerichtete Langlöcher entlang der Schweißnaht (sog. Grabenkorrosion). Bevorzugt betroffen sind Warmwasserleitungen, dabei zuerst die Zirkulationsleitungen. Bis zum

Eintritt des Schadens vergehen oft nur ein bis zwei Jahre. Diese Schäden wurden auch bei Wässern beobachtet, die als nicht ausgeprägt korrosiv im Sinne der DIN 50930 Teil 3 gelten. Sie traten immer nur an Rohren auf, deren Längsnähte durch elektrisches Widerstandsstumpfschweißen hergestellt wurden. Weiterhin wurde festgestellt, dass der Schwefelgehalt im Stahl diese Korrosionsart beeinflusst; je niedriger der Schwefelgehalt umso geringer die Korrosionswahr-

scheinlichkeit. Erfahrungsgemäß beständig gegen diese selektive Korrosion sind Fretz-Moon-feuerpressgeschweißte Rohre und widerstandstumpfgeschweißte Rohre, die nach dem Schweißen streckreduziert und geglüht wurden und Schwefelgehalte unter 0,012% aufweisen. Nur geglühte Rohre erfordern Schwefelgehalte unter 0,008%. Wenn der Großhändler keine Bescheinigung des Rohrherstellers vorlegen kann, aus der hervorgeht, dass auch diese über die DIN 2440/2444 hinausgehenden Anforderungen erfüllt sind, sollte unbedingt nahtlosen Rohren der Vorzug gegeben werden.

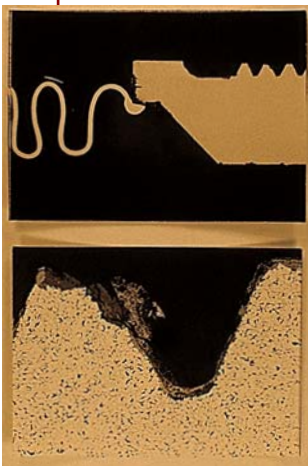
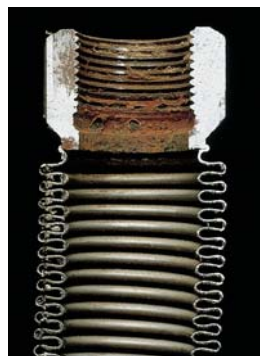
## 6. Edelstahlkompensator DN 25

Messerschnittkorrosion an der Lötstelle Edelstahlbalg/Flussstahlgewindeanschluss.

Selektive Korrosion an der Phasengrenze zwischen dem nicht rostenden Stahl und Hartlot.

Schaden nach mehrjährigem Betrieb in der Trinkwasserinstallation (Stockwerksleitungen).

Lötstellen sind gefährdet, wenn

$$S_1 = \frac{c(\text{Cl}^-) + 2c(\text{SO}_4^{2-})}{K_{S4,3}} > 0,5$$

In Trinkwasserinstallationen keine hartgelöteten Verbindungen verwenden, sondern geschweißte.

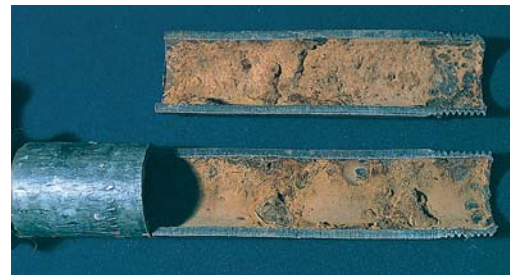
## 7. Stahlrohr, verz. DIN 2444, DN 25

Blasenförmige Aufwerfungen der Verzinkung und Stellen, an denen Blasendeckel abgesprengt sind durch Wasserstoffbildung in einer Warmwasserleitung. Diese Korrosionserscheinung wird vorzugsweise in Warmwasserleitungen beobachtet. Sie ist auf die Bildung von Wasserstoff zurückzuführen, die mit wachsender Temperatur zunimmt. Abgesprengte Blasendeckel in den Sieben von Perlatoren sind erste Anzeichen für diese Korrosion. An Blasendeckeln, die nicht abplatzen, sondern nur aufreißen, bilden sich Belüftungselemente, die zu Lochkorrosionen führen können.

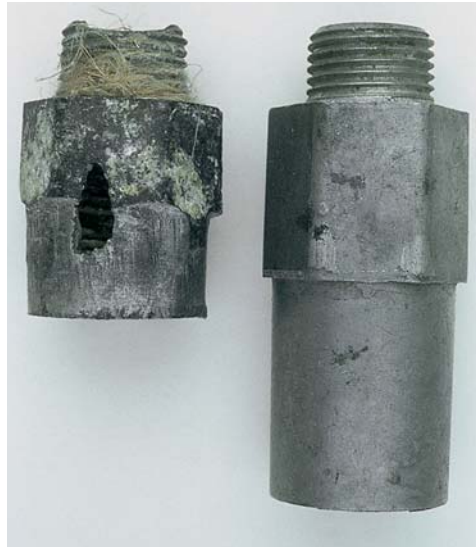
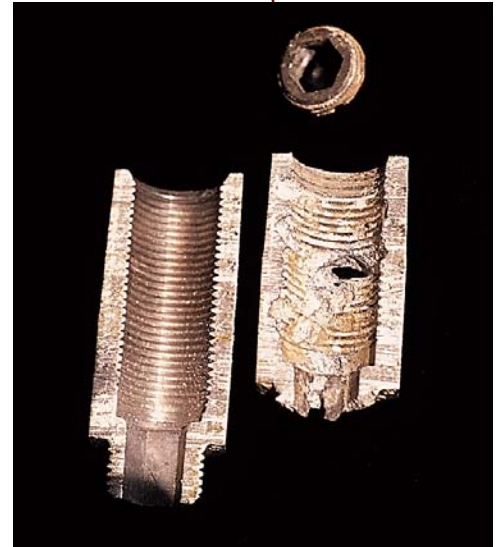
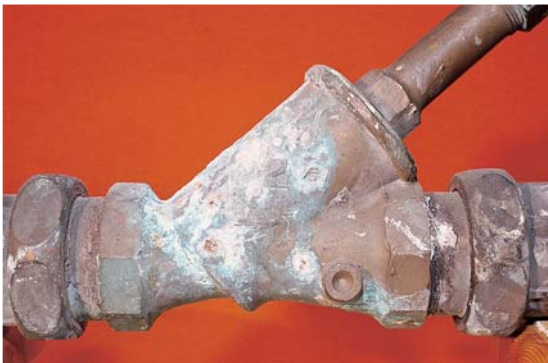
## 13. Schrägsitzventil aus Messing (MS 58)

Entzinkung an einem in der Trinkwasserinstallation eingesetzten Ventil. Die weißbläulichen Salzablagerungen auf der Gehäuseoberfläche signalisierten Undichtheiten der Wandung durch selektive Korrosion in Form von Entzinkung.

Bei gleichmäßig an der Werkoberfläche verlaufender Korrosion spricht man von Schicht- beziehungsweise Lagenentzinkung, bei lokalem Angriff von Pfropfenentzinkung. In beiden Fällen wird das unedlere Zink bevorzugt aufgelöst und Kupfer bleibt in schwammiger poröser Form zurück. Die äußere Form des Bauteils bleibt dabei erhalten. Die mechanische Festigkeit geht aber verloren.

Werkstoffseitig nimmt die Anfälligkeit für die Korrosionsart mit steigendem Kupfergehalt ab. Außerdem können bestimmte Legierungszusätze günstig sein. Speziell entwickelte beständige Legierungen werden als CR (corrosion resistant) bezeichnet.

Schäden dieser Art treten häufig bevorzugt in heißen Warmwasserleitungen mit Temperaturen ab 70 °C auf. (Quelle: u. a. DIN 50 930, Teil 5 [2.93], Abs. 3.4; 4.6; 5.3)

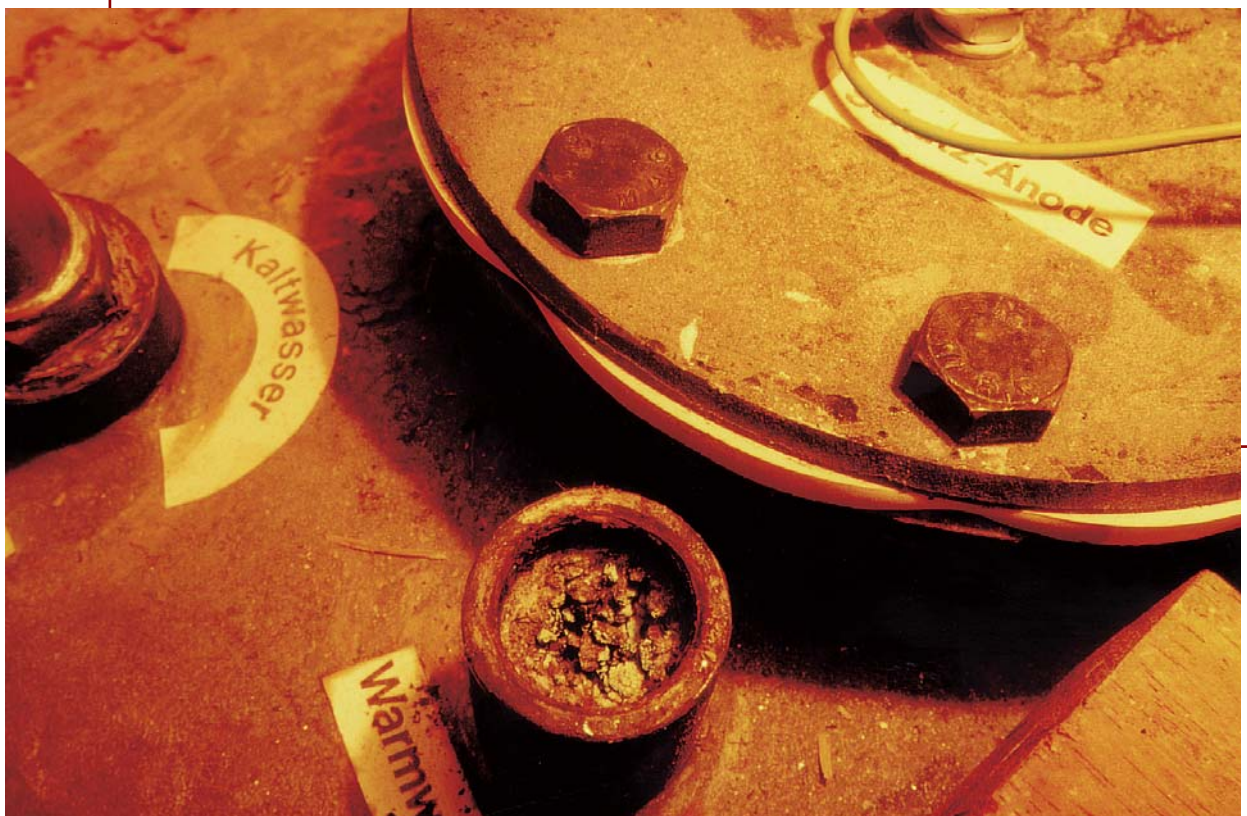
Der Durchgang des Anschlusses der Warmwasserleitung ist nach ca. 11-jähriger Betriebszeit durch eine metallharte Ablagerung aus Kalziumkarbonat und eingelagertem Kupfer fast ganz verschlossen. Die Warmwasserversorgung war erheblich gestört.

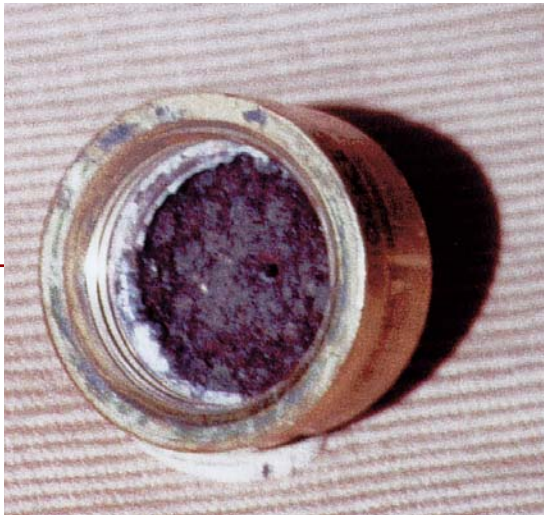
Ansicht der Reduziermuffe von der Kupferrohranschlusseite

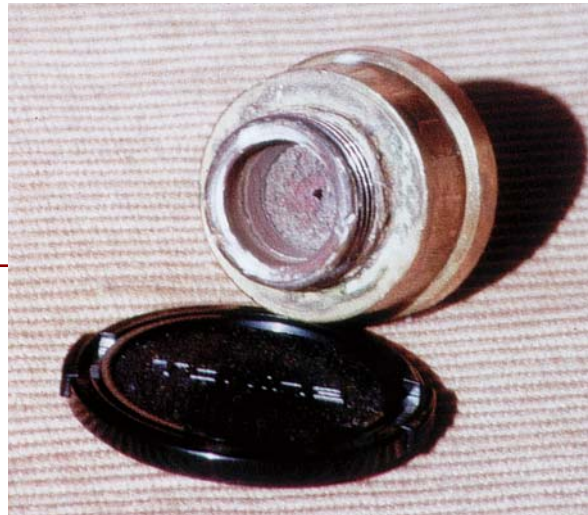
Rotguss-Reduziermuffe 1"-3/4"; Ansicht der Warmwasserbereiteranschlusseite. Kathodische Kalk-Kupfer-Ablagerungen in der Muffe des Warmwasseranschlusses haben nach ca. 5 Jahren zum nahezu vollständigen Verschluss der Warmwasserleitung geführt.

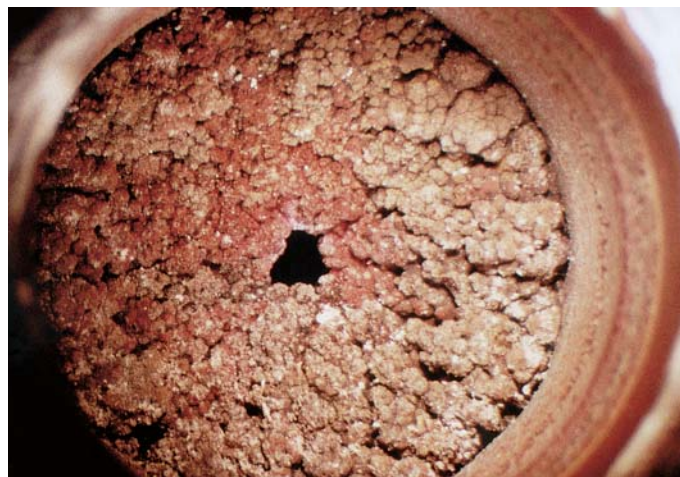
Vergrößerung der am Rand ca. 6 mm, in der Fittingmitte ca. 2 mm dicken Inkrustierung, von der dem Warmwasserbereiter zugewandten Seite aus gesehen. Der Querschnitt des Fittings ist bis auf ein ca. 2 mm großes Loch verschlossen.

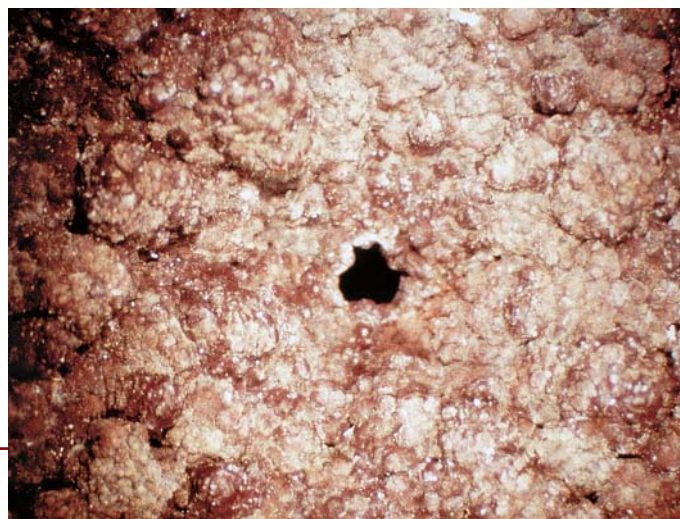
Ansicht der vergrößerten Inkrustierung von der Rohranschlusseite aus

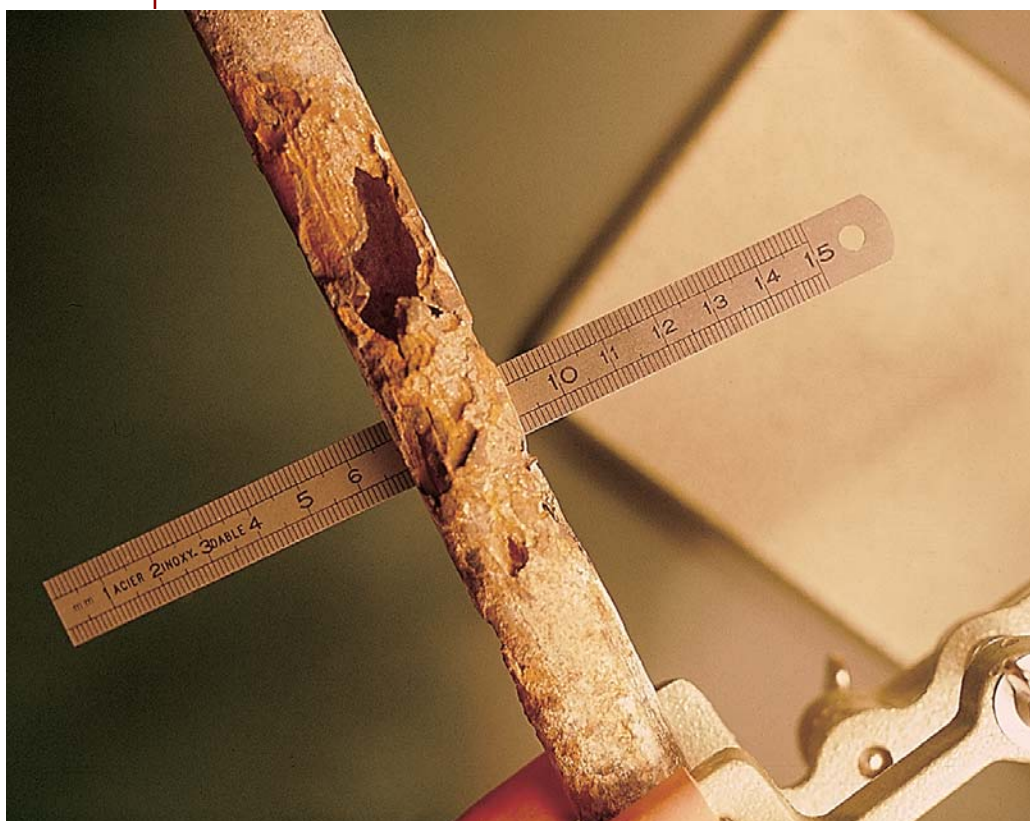
## 15. Stahlrohr, verz. DIN 2444, DN 15

Muldenkorrosion aufgrund Elementbildung eines im Keller auf dem Rohbeton verlegten Rohres für Trinkwasser: Dauerdurchfeuchtung aufgrund unzureichender Isolierung des Gebäudes gegen aufsteigende, nicht drückende Nässe führte zum Korrosionsschaden. Zur Elementbildung kommt es, wenn Bauteile metallleitend (zum Beispiel über den Potentialausgleich) sowie elektrolytisch leitend (zum Beispiel über eine Durchfeuchtung der Fußbodenkonstruktio-

Es ist bauseitig dafür zu sorgen, dass Rohrleitungen nicht über längere Zeit mit Feuchtigkeit in Berührung kommen (s. a. DIN 1988 Teil 7 [12.88] Abs. 5.3 mit Verweis auf DIN 18 195 Teil 6 und 8 bis 10, VOB-C DIN 18 336 und 18 337).

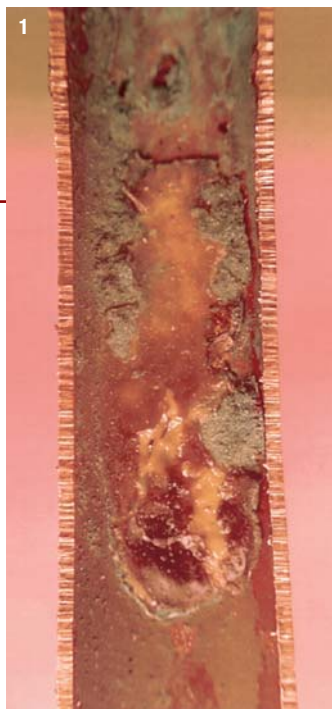
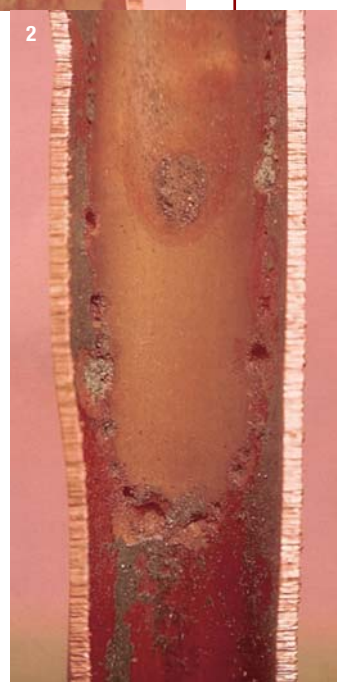
## 16. Rohr aus phosphordesoxydiertem Kupfer (SF-Cu), 15 x 1 mm

Lochfraß nach etwa zweijähriger Betriebszeit am Rande pastöser Flussmittelreste (Bild 1):

Die an einigen Stellen, direkt auf dem Kupfer liegende, sichtbare braune Schicht besteht aus Kupfer(I)-Oxyd. Der Aufbau dieser Schicht erfolgt bei gleichmäßigem Flächenabtrag. Zu Korrosionsschäden kommt es dabei nicht. Die darüber liegende dünne, grünliche Schicht besteht aus basischem Kupferkarbonat ( $\text{Cu}_2[\text{OH}]_2\text{CO}_3$ ). Auch hier erfolgt gleichmäßiger Flächenabtrag ohne Gefahr von Korrosionsschäden. Am Rande einer Zunge aus überschüssigem, in das Rohrinne eingedrungenem Weichlotflussmittel sind voluminöse, grünliche Pusteln zu erkennen. Sie bestehen hier aus Kupferkarbonat und decken die darunter liegenden Lochfraßstellen ab. Trotz zweijähriger Betriebszeit wurde das hier verwendete (nicht normgerechte) Flussmittel nicht ausgespült. Aggressive, nicht normgerechte Lötpasten werden immer wieder den Installateuren mit dem Hinweis auf rationellere Löttechnik, die keiner Lötflächenreinigung mehr bedürfe, angeboten. Die gelegentlich anzutreffende Unsitte, vor dem Lötvorgang das Spitzenende des Rohres in das Flussmittel zu tauchen, führt ebenfalls zur schädlichen Korrosionsbelastung des Innenrohres.

Dasselbe Rohr nach Entfernen der pastösen Flussmittelreste. Am Rande der Zunge liegen, wie auf einer Perlenschnur aneinandergereiht, eine Vielzahl von Lochkorrosionsstellen.

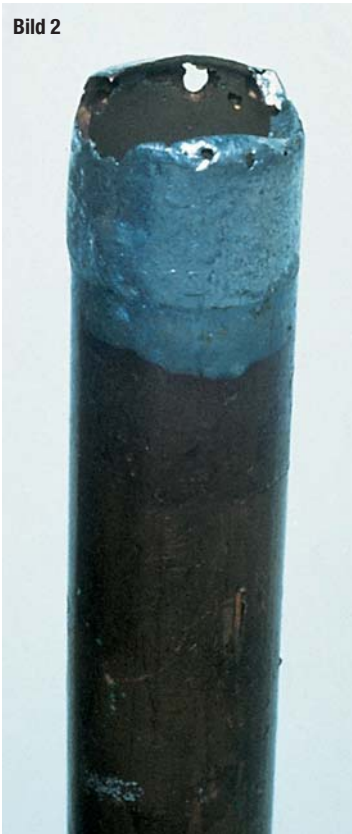
Bild 2

Das Rohr mit einem nicht entgrateten Rohrende stammt aus einer Warmwasserzirkulationsleitung. An den Korrosionsstellen sind keine Korrosionsprodukte feststellbar. Der nach innen gerichtete Grat des Rohres ist teilweise abgetragen. Das Aussehen und die Lage der Korrosionsangriffe zeigen die typische Form einer Erosionskorrosion. Bild 1 und 2.

Aufgrund der Querschnittverengung des Rohres im Innengratbereich steigt die Strömungsgeschwindigkeit des Wassers an. Die Geometrie der Oberflächenverengung des Rohres – hier ein scharfer Grat – führt außerdem zu örtlich erhöhten turbulenten Wirbelbildungen mit örtlichen Strömungsgeschwindigkeiten, die zehnmals größer sein können als die rechnerischen. Erosionskorrosion entsteht bei örtlich zu hoher Strömungsgeschwindigkeit des fließenden Mediums, das die sich immer neu bildenden, schützenden Deckschichten beschleunigt abbaut. In diesem Fall ist es die sich zuerst bildende Kupfer(I)-oxidschicht.

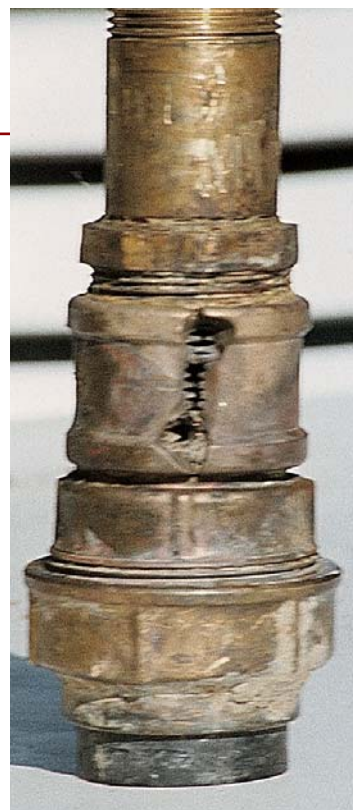
forderlichen geringen Konzentrationen unter 1 mg/l enthält. Die Verbreiterung des offensichtlich über einen längeren Zeitraum nicht entdeckten Risses erfolgte durch Erosion durch das mit großer örtlicher Strömungsgeschwindigkeit ausströmende Wasser. Schäden der aufgetretenen Art können nur vermieden werden, wenn entweder ein Werkstoff verwendet wird, der nicht in gleicher Weise wie Messing zur Spannungsrissskorrosion neigt, oder wenn das Bauteil nach der Fertigung einer festigkeitsvermindernden Wärmebehandlung unterzogen wird. Wenn der Werkstoff ausreichend weich ist (entsprechend einer Härte HB 2,5/62,5 < 115), kann es beim Einschrauben des Teiles mit dem konischen Außengewinde zur Verformung des Bauteiles mit einer Verringerung der Zugspannung unter den Wert der zur Auslösung von Spannungsrissskorrosion kritischen Zugspannung kommen.

rissskorrosion gehört Rotguss. Bei Verwendung von Messing ist darauf zu achten, dass die Teile im Herstellwerk nach der Fertigung weichgeglüht werden und der Hersteller die Einhaltung des maximalen Härtewertes bestätigt.

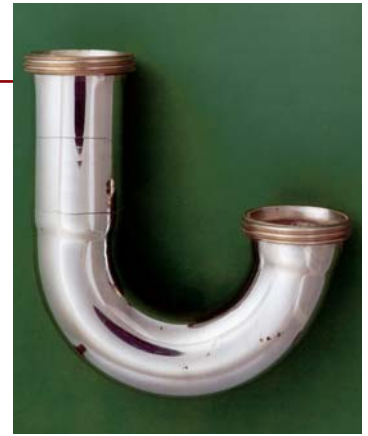
Der Syphonkörper besteht aus tief gezogenem Messing. Er ist außen vernickelt und verchromt. Quer zur Rohrachse sind Risse zu erkennen, die zu Undichtheiten führten (Bild 1).

Die Untersuchung ergab als Ursache Spannungsrissskorrosion (SRK) durch Einwirkung von Ammoniak und fertigungsbedingt große Zugspannungen im Syphonkörper (Bild 2 und 3). Bei der Recherche zu den Einsatzrandbedingungen ergab sich, dass die in einem Hotel eingebauten Syphons nur in den Gästezimmern geschädigt werden, die nicht über ein eigenes WC verfügten. Das ließ auf eine zwar nicht bestimmungsgemäße Verwendung, wohl aber üblichen Gebrauch als Hilfsurinal, das heißt auf einen vorhersehbaren Missbrauch der Waschbecken schließen.

**Messingsyphon. Zerstörung durch Spannungsrissskorrosion infolge Ammoniakereinwirkung. In einem großen Hotel mussten sämtliche Syphons in den Zimmern ohne WC ausgetauscht werden.**

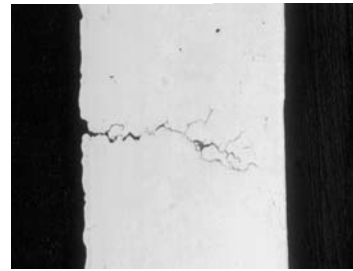
**Messingwandung mit Spannungsrissskorrosion von der Innenseite des Syphons ausgehend**

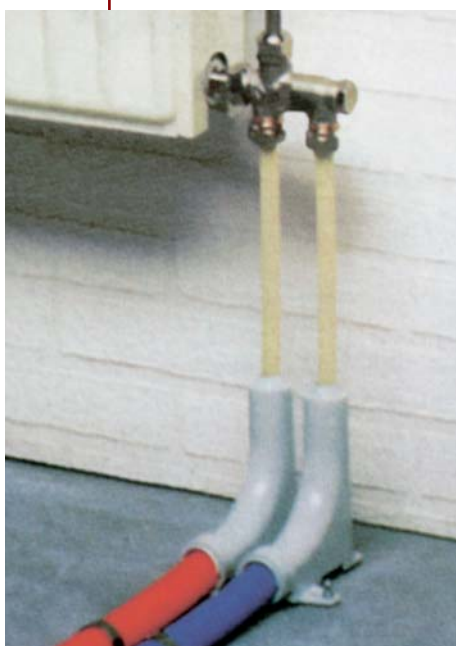
Bild oben • Umlenkbogen  
(Hersteller-Werkbild)

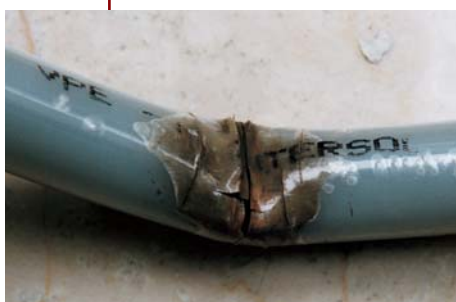
Bild unten • Rissbildung von  
außen nach 3-5 Jahren Biege-  
wechselbeanspruchung  
(Bild: Kröplin, FVSHK-Bayern)

Dieses Teilstück (Bild 1) ist einer Warmwasserheizungsanlage entnommen. Es befand sich in einer Heizkörperanschlussleitung, die als "Rohr-im-Rohr"-System (Rohr im Schutzrohr) verlegt war, im Bereich der Umlenkung von der waagerechten Verlegung auf dem Rohrbeton des Fußbodens zum senkrechten Durchgang durch die Fußbodenkonstruktion unterhalb des Heizkörpers. Das Rohr wurde an dieser Stelle über einen 90°-Rohrführungsbogen aus Kunststoff geführt. Die Schadensstelle zeigt einen Bruch der Rohrwandung und weitere Anrisse im Bruchbereich, die von außen nach innen gehen. Gleichartige Schadensfälle traten in verschiedenen Anlagen auf. Es vergingen nach Inbetriebnahme der Anlage bis zum Wasseraustritt i. d. R. 3 bis 5 Jahre.

Aussehen und Umfeld der Schadensstelle lassen vermuten, dass das Rohr aufgrund von temperaturwechselbedingten Ausdehnungs- und Kontraktionsbewegungen und den dabei auftretenden Spannungen innerhalb des Rohrführungsbogens wiederholt abgeknickt und letztlich durch diese andauernden Biegewechselbeanspruchungen zerstört wurde. Bei der Konstruktion von Rohrführungsbögen bzw. bei deren Montage ist darauf zu achten, dass das Gehäuse dem PE-X-Rohr keinen Spielraum lässt, dort abknicken zu können. Entsprechende Hinweise sollten den Planungs- und Montageunterlagen der Rohrhersteller bzw. Systemvertreiber zu entnehmen sein.

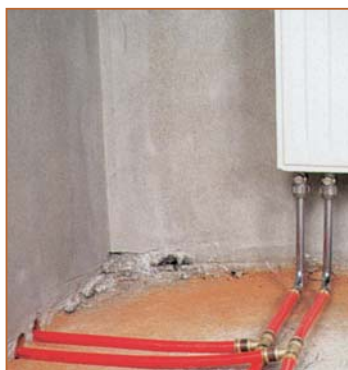
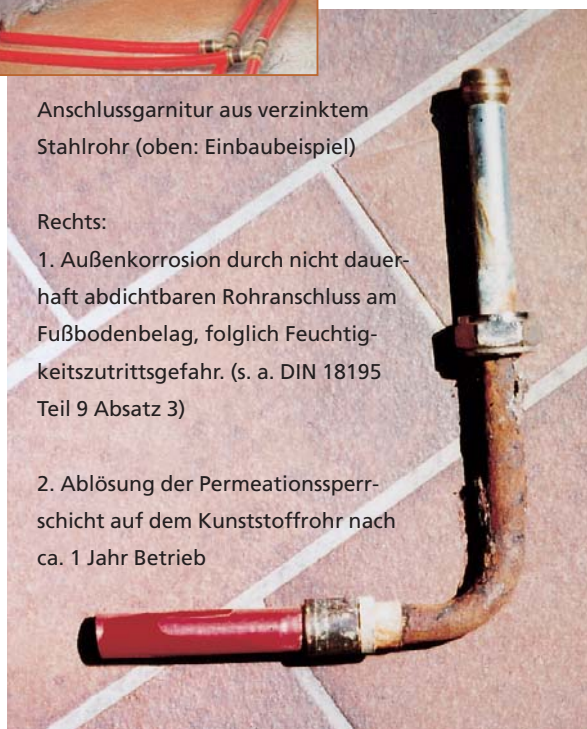
### Flächiger Außenkorrosionsangriff an einer Heizkörper-Winkelanschlussgarnitur mit einem Durchbruch von außen nach innen

Die Winkelanschlussgarnitur aus verchromtem, unlegiertem Stahl wurde zum "reitenden Anschluss" von Heizkörpern (Anschluss des Vor- und Rücklaufs von unten) in Verbindung mit PE-X-Rohren (17x2 mm) eingesetzt. Die Rohre waren in der Wärme- und Trittschalldämmung unter dem Estrich auf dem Rohfußboden verlegt. Die gute sichtbare Außenkorrosion (Bild 1) an der Garnitur liegt in dem Bereich, der sich in der Fußbodenkonstruktion befand, die aus Natursteinbelag, Zementestrich, PE-Folie und Dämmung auf dem durch Bitumendichtbahnen gegen Feuchtigkeit geschützten Rohfußboden bestand. Aber auch oberhalb der Fußbodenoberkante waren an der Garnitur Korrosions Spuren erkennbar. Die Lochkorrosionsstelle lag an einer Stelle unterhalb der Estrichoberfläche. Diese Undichtheit trat ca. 4 Jahre nach dem Bau der Heizungsanlage auf.

Anschlussgarnitur aus verzinktem Stahlrohr (oben: Einbaubeispiel)

1. Außenkorrosion durch nicht dauerhaft abdichtbaren Rohranschluss am Fußbodenbelag, folglich Feuchtigkeit Zutrittsgefahr. (s. a. DIN 18195 Teil 9 Absatz 3)

2. Ablösung der Permeationssperre auf dem Kunststoffrohr nach ca. 1 Jahr Betrieb

Inzwischen gibt es anstatt der damals angebotenen Garnituren aus verzinktem bzw. verchromtem Stahl solche aus nicht rostendem Stahl bzw. verchromtem Kupfer. Ungeachtet dessen ist der in Bild 2 (Werkbild eines Herstellers) zu sehende Heizkörperanschluss in "reitender Anordnung" ohne ausreichende Fixierung der Winkelanschlussgarnitur am Fußboden aus Sicht des Verfassers aufgrund mechanischer Belastungen durch die Ausdehnungsbewegungen des PE-X-Rohres im "Rohr-im-Rohr-System" und die durch die Estrichplatte samt Verkehrsbelastung aufgrund der zulässigen Zusammendrückbarkeit einer unter der Anschlussgarnitur liegenden Dämmung auf eine formstabile Garnitur wirkenden Kräfte zu vermeiden. Klemm- und Quetschverschraubungen am Heizkörper sind i. d. R. nicht in der Lage, diese Biegewechsel und/oder Zugbeanspruchungen schadlos auf Dauer zu überstehen.

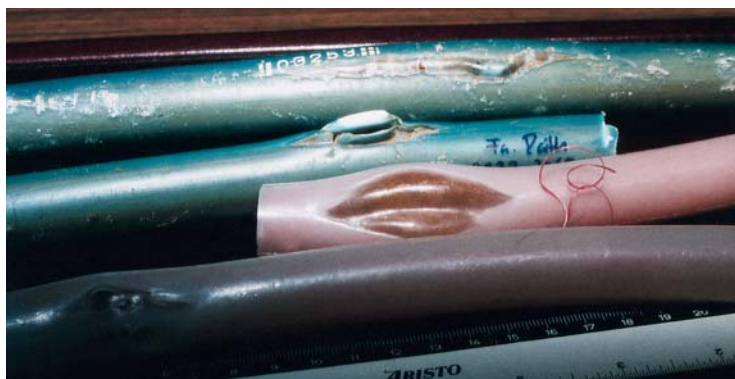
**Bild 1 •**

Bild 1 zeigt verschiedene Formen von Frostschäden. Sie sind i.d.R. an den "Weißbruch"-Verfärbungen im Randbereich der plastischen Verformungen erkennbar.

**Frostschäden**

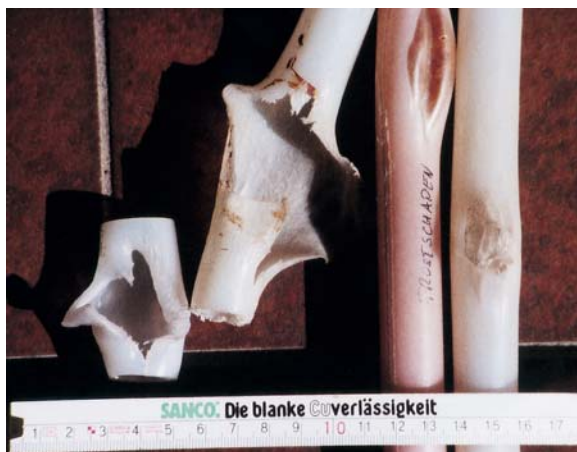
Bild 2 zeigt rechts zwei Rohre mit Frostschäden und links zwei Rohrteile aus Warmwasserleitungen von gasbeheizten Wandkesseln, die aufgrund zu hoher Drücke und Temperaturen geplatzt sind.

**Rechts: Frostschäden**

**Links: durch Übertemperatur und Überdruck**

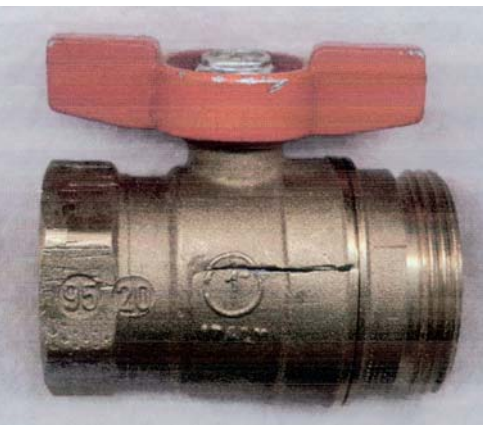
## 29. Kugelhahn aus Messing, DN 25

### Rissbildung durch Frosteinfluss trotz "Offenstellung" und geleerter Anlage

Der Kugelhahn wurde als Absperrarmatur an einem Etagenverteiler für Heizkörperanschlussleitungen eingesetzt. Nach der Wasserdruckprobe der Steigleitungen und der Verteiler wurde die Anlage wegen Frostgefahr entleert. Der Kugelhahn blieb geöffnet. Dennoch wurden dieser und noch weitere Hähne desselben Fabrikats in der Anlage durch Frosteinwirkung zerstört. Als konstruktionsbedingte Schadensursache kann sich bei diesem Kugelhahn bei der Einbaulage "waagrecht mit Betätigung von oben" trotz "Offenstellung" das zwischen Gehäuse und Kugel befindliche Wasser nicht entleeren.

Ein Kugelhahn dieser Konstruktion ist folglich für den üblichen Einbau und Betrieb nicht geeignet, wenn der Einbauort zu irgendeinem Zeitpunkt frostgefährdet ist. Absperrarmaturen für die Wasserinstallation sind so zu konstruieren, dass sie in geöffnetem Zustand leer laufen können.

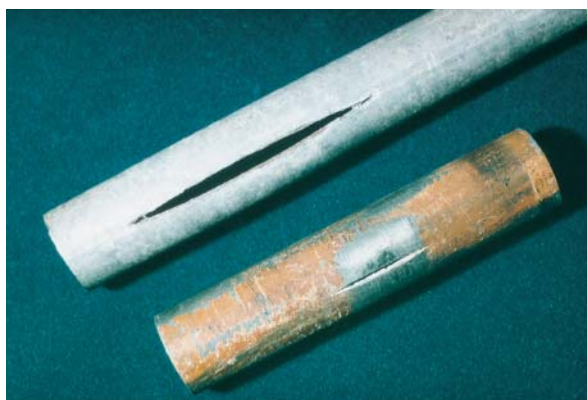
### Axiale Rissbildung im Schweißnahtbereich durch Frosteinwirkung

Die Rohre waren in einer Trinkwasserinstallation in den Abseiten eines bewohnten Dachgeschosses verlegt und gegen die Einwirkung von Frost mit einer ca. 20 mm dicken Dämmung versehen. Trotzdem gefror das Wasser darin. Durch den hohen Überdruck (Volumenzunahme beim Gefrieren von Wasser ca. 9 %) barsten die Rohre jeweils an der Schweißnaht.

Wärmedämmung der Rohre kann ein Einfrieren nicht verhindern, allenfalls verzögern. Bei Rohren kleiner Nennweite bringt eine dickere Dämmung kaum Vorteile, da in dem kleinen Wasservolumen und dem Rohrwerkstoff nur geringe Wärmemengen gespeichert sind. Abseiten eines ansonsten bewohnten und beheizten Dachgeschosses sind immer dann frostgefährdet, wenn - wie i.d.R. - der Kniestock und das Dach in diesem Bereich nicht ausreichend wärmedämmend sind, Dach und Wandanschluss winddurchlässig sind oder die Wärmezufuhr über angrenzende, beheizte Wohnraumwände nicht ausreichend sicher bestimmbar ist.

In Bereichen von Kaltluftströmungen ist die Einfriergefahr besonders groß. Wenn sich eine Verlegung in frostgefährdeten Bereichen nicht vermeiden lässt, sollte dort als Frostschutz eine Begleitheizung vorgesehen werden. Dabei ist zu berücksichtigen, dass in Trinkwasserleitungsanlagen nach DIN 1988, soweit sie durch Sammelsicherungen abgesichert sind, für diese Leitungsabschnitte ein Sicherheitsventil vorzusehen ist oder auf andere Weise

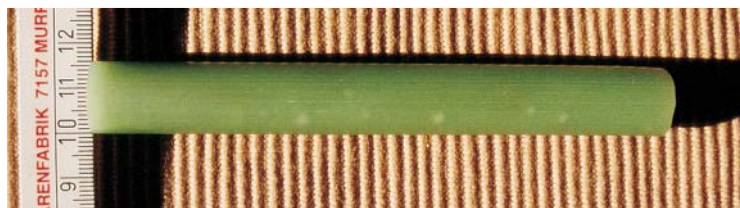
Bild 1 • PP-Rohr (PP-Typ 3), 16 x 2,7 mm; PN 20. WW-Zirkulationsleitung, total versprödet: helle Stellen = "Weißbruch". Montage: 1984, Schäden: 1998.  $t_{max}$  55/60 °C,  $P \sim 3$  bis 4 bar. WW-Bereiter: 300 l, Boilerladepumpe, Kessel mit Ölfeuerung 40 kW.

Die Schadensbilder zeigen eine Zerstörung der makromolekularen Struktur, vermutlich durch "Alterung" des Kunststoffrohres von innen nach außen. Die Innenoberfläche des Rohres ist durch eine Quer- und in Extrusionsrichtung des Rohres ausgerichtete Längsspalte aufgerissen (Bild 2). Das untersuchte Rohrstück zeigt bis zu einer Tiefe von ca. 50 % der Wanddicke diese Schädigung (Bild 6). An verschiedenen Stellen ist die gerissene Schicht erosionsartig abgetragen (Bild 3, 4 und 5). Auf Bild 4 und 5 ist zu erkennen, dass auch die tiefer gelegenen

Schichten angegriffen sind. Die hellen Flecken, die u.a. auf der Rohraußen-seite (Bild 1) zu sehen sind, deuten auf Inhomogenitäten im Kunststoff hin, die eine verstärkte Lichtstreuung bewirken (sog. Weißbruch). Von der Rohrinne-seite betrachtet (Bild 3), sind es die Stellen, bei denen durch Wanddickenschwächung die Dehnungsgrenzwerte des PP-Werkstoffs überschritten wurden und so irreversible Gefügeänderungen bewirkten. Der Systemvertreiber und Rohrhersteller geht nach einer Begutachtung in seinem Labor davon aus, dass die "Anlage unter Bedingungen betrieben worden ist, die für unser Rohrsystem unzulässig sind". Er verweist darauf, dass bei Einhaltung der in DIN 1988 vorgeschriebenen Betriebsbedingungen dieses Rohrlei-

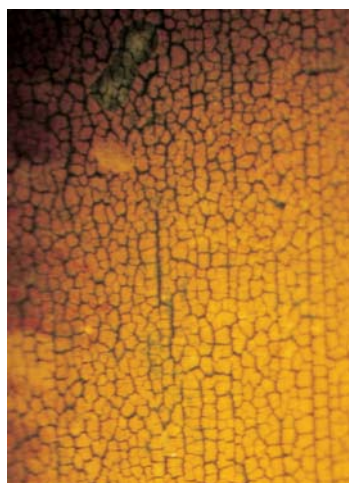
Bild 2+3 • PP-Typ 3, WW-Zirkulationsleitung 16 x 2,7 mm; PN 20. Zerstörung der makromolekularen Struktur durch Alterung. Aufreißen der Innenoberfläche durch Quer- und in Extrusionsrichtung des Rohres ausgerichtete Längsrisse.

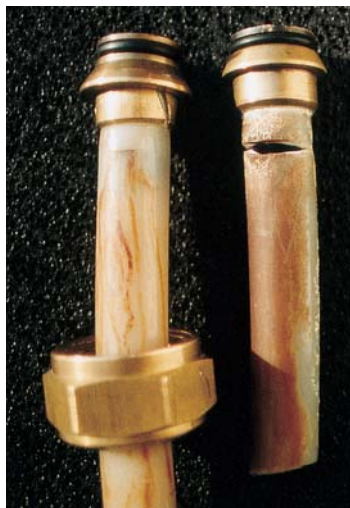
Das rechte Rohr in Bild 1 zeigt neben einem klaffenden Querriss weitere Anrisse mit einer Länge bis zu 15 mm. Alle Risse beginnen an der äußeren Oberfläche des Rohres. Sie verlaufen parallel zueinander und sind nur auf der leicht nach innen gebogenen Seite des Rohres zu finden. Unter dem Mikroskop erkennbar, erstrecken sie sich auf der Rohroberfläche bis ca. 3 cm ab Klemmringrand (Bild 2).

Das linke Rohr im Bild 1 weist ebenfalls Querrisse auf, die sich strahlenförmig in Richtung Klemmring fortsetzen (Bild 3). Hier trat der Rohrbruch nach ca. 8-jährigem Betrieb der Anlage auf.

In beiden Fällen dürften die Ursachen der Rissbildung in Biege- und Zugspannungen zu suchen sein, die durch thermisch bedingte Ausdehnungs- und Kontraktionskräfte sowie zusätzlichen Längsschrumpf der Rohre entstanden. Bei PE-X ist z. B. nach DIN 16892 ein Längsschrumpf der Rohre bis max. 3 % zulässig. Bei "ungetemperten" Rohren wirkt sich diese Rohrverkürzung erst nach der Inbetriebnahme der Anlage aus. Bei "Rohr-in-

Bild 1 • Klemmverbinder aus Messing für den Anschluss von PE-X-Rohren an Heizkreisverteiler mit gerissenen PE-X-Rohren

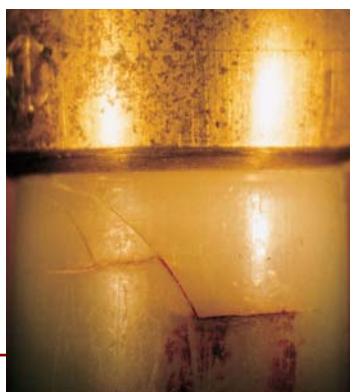
Bild 3 • Rissbildung in PE-X-Leitung 14 x 2 mm nach achtjährigem Betrieb (1990 bis 1998) am MS-Klemmring der Verschraubung am Heizkreisverteiler

Wenn weder vom Systemvertreiber noch vom sonstigen Fachhandel geeignete, d. h. unter Baustellenbedingungen verwendbare Festpunktstrukturen angeboten werden, die diese Kräfte aufnehmen, können Beeinträchtigungen der Aufhängungen von Heizkörpern und Verteilern, aber auch der Rohrverbinder und der Rohre selbst nicht ausgeschlossen werden. Detaillierte Anweisungen über Auswahl und Anordnung müssen praxisorientiert und machbar den Planungs- und Montageunterlagen der Systemvertreiber zu entnehmen sein.

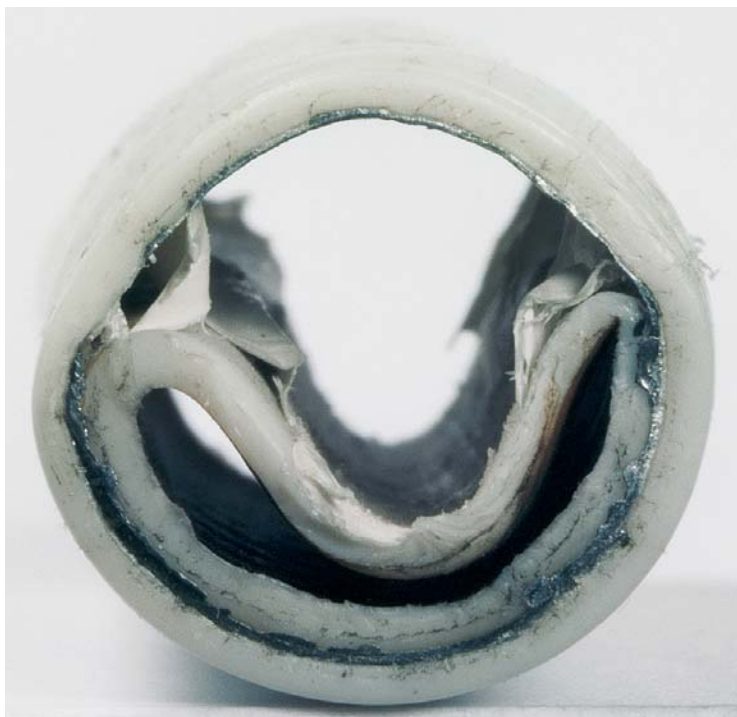
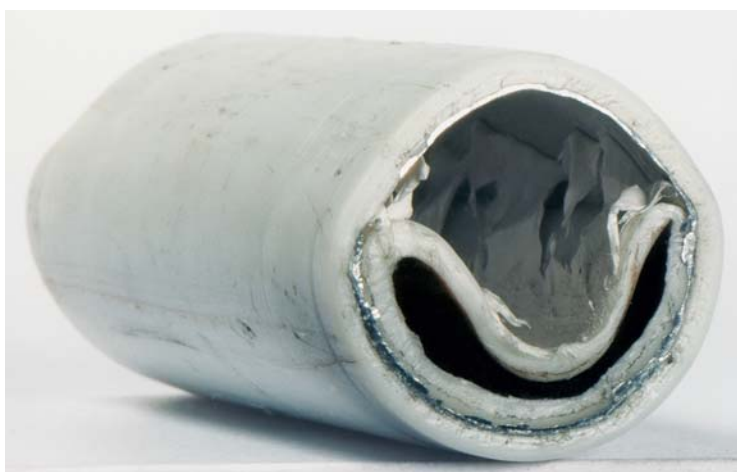
Die Bilder zeigen den Rohrabschnitt einer Heizkörperanbindeleitung aus einer Warmwasserheizung. Das Wasserführende Innenrohr aus Kunststoff hatte sich auf einer Länge von ca. 60 cm vom Aluminiumzwischenrohr abgelöst. Nach ca. 4-jährigem Betrieb wurde der Schaden mit einer "Elektrikersonde", die zum Kabeleinziehen verwendet wird, geortet.

Die Heizleistung des Heizkörpers wurde durch die Innenrohrverformung mehr oder weniger stark beeinträchtigt. Heizwassertemperatur und die sich jeweils einstellende Konfiguration des Innenschlauches bestimmten den Wasserdurchgang. Dieser ungewollte Regeleffekt ließ anfangs vermuten, dass die Regelanlage des Heizkörpers bzw. der hydraulische Abgleich des Heizungssystems dafür ursächlich waren. Fehlersuche und Zusatzheizung zur Raumerwärmung gestalteten sich kostenträchtig.

Dieser "Verschluss" zeigt, dass eine dauerhafte Haftung dieser Schichten eines "Verbundrohres" während des Lebenszyklus der Heizungsanlage gegeben sein muss. Das gilt nicht nur für die geraden Rohrstrecken, sondern auch für Leitungsteile, die mehrfach – entsprechend den Rohrherstellernangaben – gebogen werden dürfen. Die gegenseitigen Verschiebungen der Schichten des Rohres beim Biegeprozess und die daraus resultierenden Kräfte müssen vom Haftvermittler (Kleber) auf Dauer verkraftet werden. Das gilt neben den Spannungen, die sich aus dem unterschiedlichen Ausdehnungskoeffizienten von Metall und Kunststoff ergeben (Kunststoff dehnt sich ca. 10 x mehr als Metall), auch für ggf. auftretende Schrumpfspannungen bzw. so genannte Memorykräfte. Einmal enthaftete Bereiche können bei Temperaturwechselbeanspruchungen aufgrund des unterschiedlichen Ausdehnungskoeffizienten Metall/Kunststoff und der zusätzlichen Kraftwirkung im Grenzbereich der enthafteten Schichten schnell zu einer Ausdehnung der enthafteten Zonen beitragen. Korrosions-

gefahr durch permeierenden und kondensierenden Wasserdampf zusammen mit anderen Gasen ist gegeben. Eine Beeinträchtigung der Haftung des Innenrohres auf dem Aluminiumrohr ist aufgrund der Alterung des Klebers, der Gaspermeation (u. a. "Wasserdampf"), durch das Kunststoffinnenrohr oder durch eine kritische Erweichung des Haftvermittlers (Klebers) bereits innerhalb üblicher bzw. möglicher Temperaturbelastung durch das Heizmedium denkbar.

Es ist deshalb bereits bei der Planung der Heizungsanlage darauf zu achten, dass hinsichtlich der letztgenannten Schadensmöglichkeit die maximal erreichbare Störfalltemperatur an keinem

Ort und zu keiner Zeit die maximal zulässigen – vom Rohrhersteller angegebenen – Temperaturen überschreitet; das bedeutet, dass die Hersteller von Wärmeerzeugern (schriftlich) zusichern, dass nicht nur im Neuzustand ihrer Geräte, sondern unter allen üblichen Betriebsbedingungen (z. B. Verschmutzung, Verschleiß, Verstopfung) diese Temperatur nicht überschritten wird. Soweit hier für diese Rohre und ihre Verbindungen unzulässige Drücke aufgebaut werden können, gilt das unabhängig von dem vorstehend betrachteten Temperaturlimit natürlich auch für die maximal verkraftbaren Drücke (nach Herstellerangaben können z. B. bei hydraulisch gesteuerten,

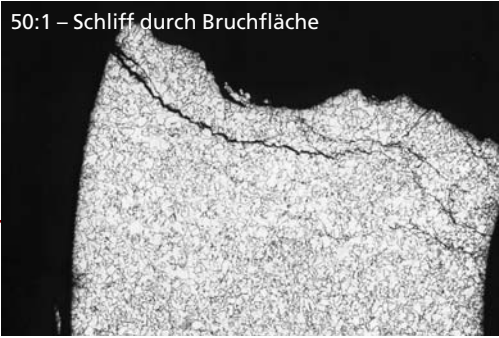
50:1 – Schliff durch Bruchfläche

Bild 3-5 • Verzweigter Nebenriss (ausgehend von der Rohrinne) mit transkristallinem und interkristallinem Verlauf

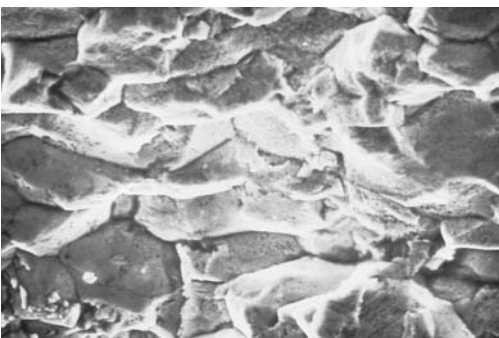
Bild 6 • Interkristalliner Bruch mit Spuren von Schwefel auf der Bruchoberfläche

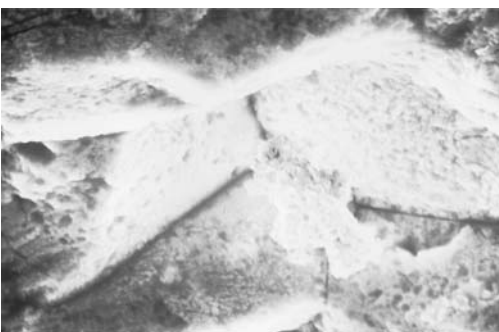
Bild 7 • Detail der Bruchfläche: Die Partikel auf der Bruchfläche bestehen aus Aluminium

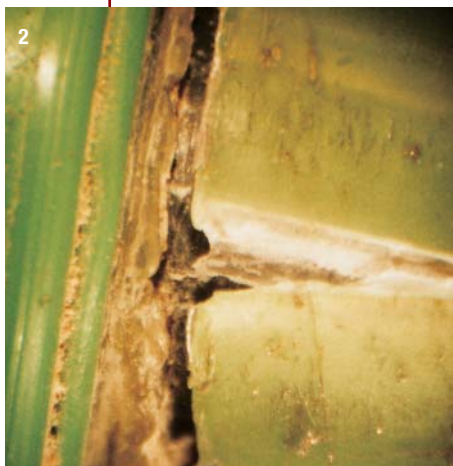
Bild 1 • Mehrschichtenrohr ohne Verbundhaftung

Die verschiedenen Schichten hatten sich voneinander gelöst (s. Bild 1); die unterschiedlichen Ausdehnungskoeffizienten von Aluminium und Kunststoff bewirkten den Abriss von Außenschicht und Aluminium am Fitting (s. Bild 2). Dort kam es zu Undichtheiten. Außerdem ging die – hinsichtlich der Längenausdehnung des Rohres - stabilisierende Wirkung des Aluminiums verloren. Die Längenausdehnung des Ursprungsrohres von ca. 0,024 mm/mK änderte sich durch die Enthaftung der Schichten auf ca. 0,15 mm/mK. Die geplanten Kompensationsmöglichkeiten für die maximal im Betrieb der Anlage auftretenden thermisch bedingten Längenänderungen der Rohre reichten nicht mehr aus, da die Leitungsausdehnung mit einem wesentlich kleineren Ausdehnungskoeffizienten geplant war. Das führt zu einer erheblichen Mehrbelastung der Rohrleitungsfestpunkte und zum Versagen des Rohrwerkstoffs bzw. seiner Verbinder oder Verbindungen.

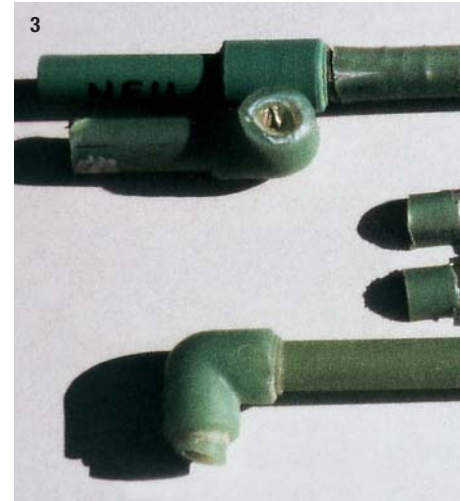
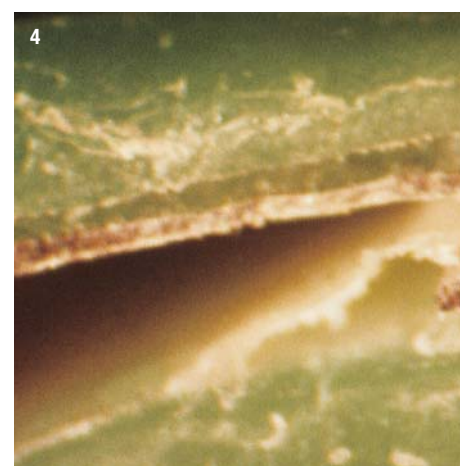
Bild 3 oben zeigt rechts vom Fitting die faltenwurfartigen Schrumpfeffekte der Außenschicht aufgrund des unterschiedlichen Ausdehnungsverhaltens der voneinander gelösten Schichten. Bei mikroskopischer Betrachtung zeigte sich (s. Bild 4), dass das zum Rohr verformte Aluminiumband mit einer Dicke von ca. 0,15 mm beidseitig mit einer ca. 0,05 mm dicken Kunststoffschicht kaschiert war, die die Verklebung der Aluminiumenden sowie die dauerhafte Verbindung mit dem Kunststoffinnen- und -außenrohr bewirken sollte.

Die Qualität der Schichtenhaftung bestimmt bei den Mehrschichtenrohren entscheidend die Langzeitfestigkeit des Verbundes und damit die Einsatzgrenzen des Rohres. Beide Parameter sind deshalb kontinuierlich zu über-

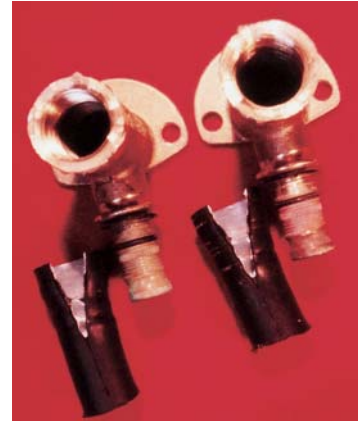
Das Bild zeigt Wandwinkel, die in einer Trinkwasserinstallation eingesetzt waren. An den Verbindungsstellen der Mehrschichtenrohre mit dem Wandwinkel traten beim Betrieb der Anlage erhebliche Undichtheiten auf, die zu Wasserschäden führten. Vor Inbetriebnahme wurde die Leitungsanlage mit Wasser und einem Druck von 15 bar abgedrückt. Sie war dicht. Die Leckstellen traten erst bei den Betriebsdrücken zwischen 3,5 und 6 bar auf. Die direkt auf der Tülle (ohne Presshülse) verpressten Rohrenden wurden zur Untersuchung der Schadensursache im Labor aufgeschnitten. An den Dichtringen fand sich keine Verletzung. Die Tüllenoberfläche und ihre Geometrie entsprach vergleichbaren ungebrauchten Wandwinkeln desselben Systemanbieters. Güte der Oberfläche und Abmessungen der Tülle sind nicht überbetrieblich genormt. Aufgrund der Undichtheiten fanden sich Kalkablagerungen sowohl vor als auch hinter dem Dichtring. Andere Verschmutzungen, z. B. montagebedingt, waren nicht erkennbar (erfahrungsgemäß können z. B. nach dem Entgraten des Innenrohres nicht entfernte Kunststoffspäne, wenn sie im O-Ringbereich eingepresst werden, später zu Undichtheiten führen). Bei kleinen Rohrinnweiten, die dem Finger des Installateurs unzugänglich sind, müssen zur Säuberung der zu verpressenden Stelle andere Hilfsmittel eingesetzt werden. Das Bild der Wandwinkel zeigt weiterhin, dass der Gewindeanschluss angefräst wurde. Nach Auskunft der Installateurfirma geschah dies bei der Fertigmontage der Anlage, der Installation der Auslaufarmaturen. Eine Recherche zur Befestigung der Wandwinkel ergab, dass diese bei der Leitungsmontage "wie üblich eingegipst" wurden. Irgendwelche Schraubspuren waren demgemäß an den für

Bild 1 • Mehrschichtenverbundrohr und Wandwinkel

Als Ursache der Undichtheiten kann mit an Sicherheit grenzender Wahrscheinlichkeit angenommen werden, dass die beim Abfräsen des Gewindeanschlusses bzw. beim Eindrehen des aufgehängten Anschlussgewindes aufgebrauchten Biegemomente zu einer, wenn auch nur geringfügigen, Aufkantung des Mehrschichtenrohres geführt haben. Der Hersteller weist in seinen Montageunterlagen, aufgrund dieser biegemomentsensiblen Verbindungstechnik, ausdrücklich darauf hin, dass die Wandwinkel verdrehsicher zu befestigen sind, damit keine Biegemomente auf die Pressverbindung übertragen werden können. Bei dem Wandwinkel kann dies mit einer Dreipunkt-Befestigung, wie vom Hersteller vorgesehen, geschehen. Auch andere verpresste Verbindungsstellen, die bei der Montage oder bei späteren Instandhaltungsmaßnahmen durch Biegemomente beansprucht werden können, sind entsprechend zu fixieren.

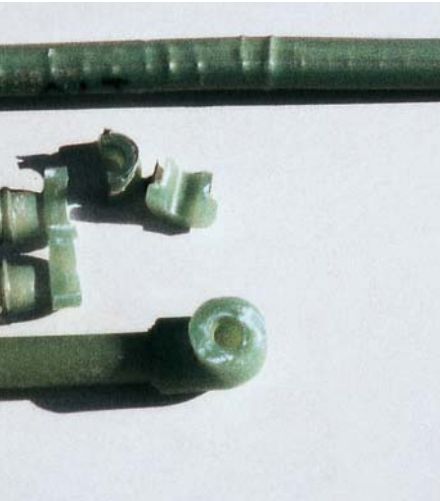
Bild 3 • strumpfhosenartige Faltung der vom Innenrohr gelösten Schichten

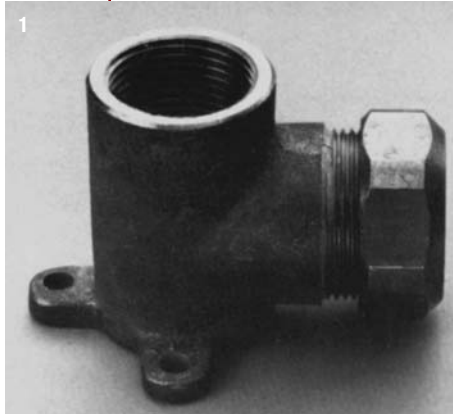
Eine Wandscheibe (Bild 1) war in einer Trinkwasserhaushaltsinstallation im Kaltwasserbereich vor einer Auslaufarmatur montiert. Nach etwa dreijähriger Betriebszeit riss das PVC-Rohr am inneren Klemmringende (Bild 2). Es kam zu einem größeren Wasserschaden.

Bild 1 • Wandwinkel mit Klemmring und Klemmverschraubung zum Anschluss von PVC-C-Rohr. Material: Messing. Dauerbruch beziehungsweise Gewaltbruch des PVC-C-Rohres am inneren Klemmringende durch Kerbwirkung des MS-Klemmrings und Biegewechselbeanspruchung durch Druckstöße, die von der dort angeschlossenen schnell schließenden Armatur ausgingen.

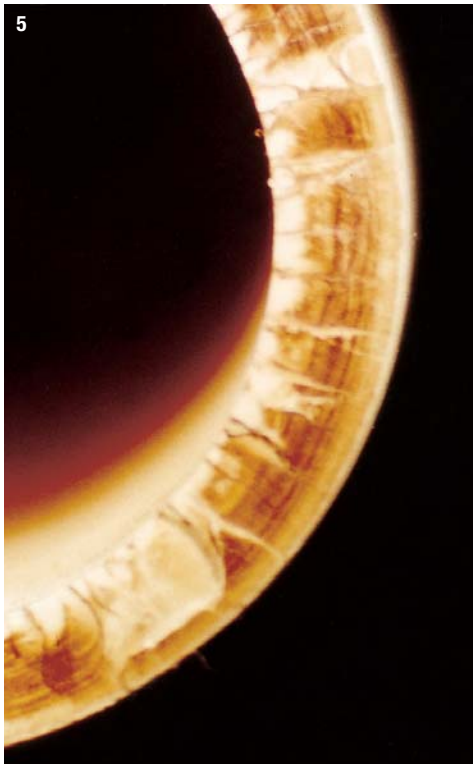
Die Bilder der Bruchzone (Bild 3,4,5) zeigen Dauerbruch-Rastlinien von außen nach innen gehend mit einem Gewaltbruch des Restquerschnitts.

Bild 5 • Nach DVGW-Arbeitsblatt W 534/9.95) Abs. 8 "Maße" müssen Rohrverbinder beziehungsweise ihre Einzelteile (zum Beispiel der Klemmring und seine Anpressgeometrie) so beschaffen sein, dass keine Kerb- oder Torsionswirkungen entstehen, welche die Gebrauchstauglichkeit des Rohres beeinträchtigen.

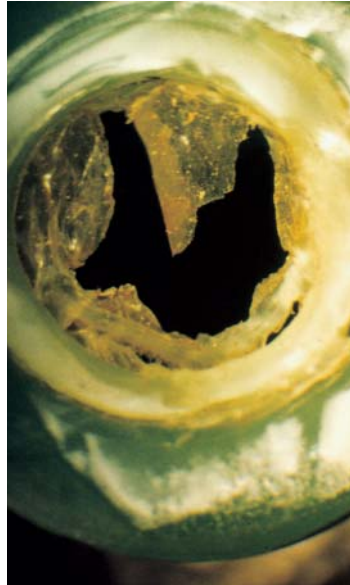
Ohne Markierung und Beachtung der Rohreinstecktiefe – auch bei schlechten Lichtverhältnissen am Einbauort – kann es zudem zu Teil- oder Totalverschlüssen des Rohrquerschnitts durch die Schmelze kommen (Bild 5).  
Quellen unter anderem: Merkblatt DVS 1905, Teil 2 (12.95), "Schweißen von Kunststoffen in der Hausinstallation – Rohre und Fittings, Schweißverfahren, Befund von Schweißverbindungen"; Richtlinie DVS 2207, Teil 11, "Heizelementschweißen von thermoplastischen Kunststoffen; Rohrleitungen aus Polypropylen (PP)", DVS-Verlag GmbH, Düsseldorf.

Bild 5 • Einge-  
engter Rohr-  
querschnitt  
(Rohrverschluss)  
durch zu weiten  
Rohreinschub  
beim Ver-  
schweißen

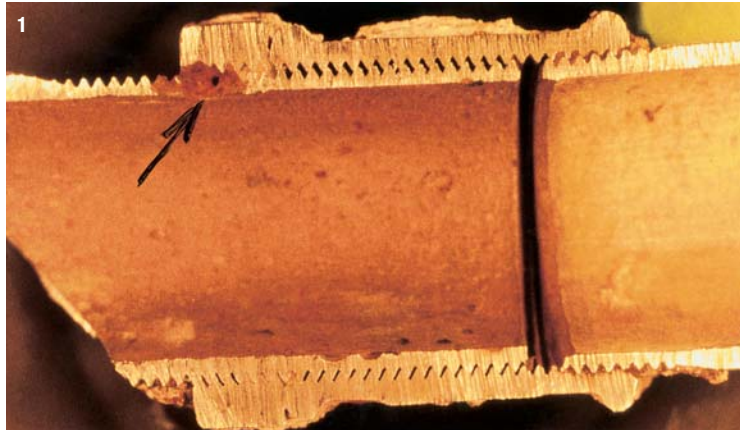
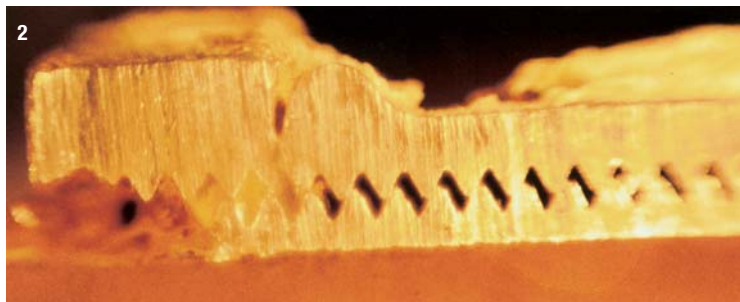
mutter einen Durchbruch (siehe Bild 1, Pfeil unterhalb der Kontermutter) nach etwa fünf Jahren.

Bild 1 und die Vergrößerung des Dichtungsbereiches im Bild 2 zeigen eine im Gewindebereich umlaufende Kapillare, die im Betriebszustand der Wasserleitungsanlage bis zu der handwerklich aufgebrauchten Dichtung zwischen Muffe und Kontermutter mit

Bild 1 • Lochkorrosion von außen (Pfeil)

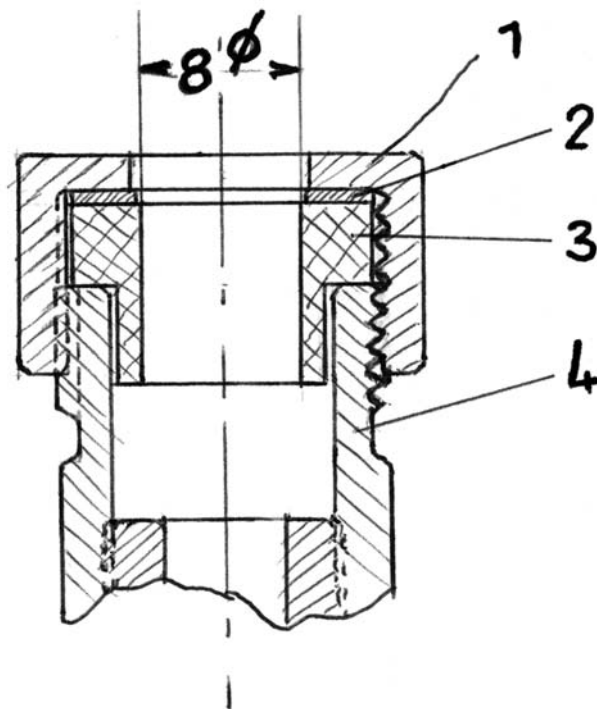
Schnitt durch die Quetschverschraubung mit Gummi-Halsdichtung

Im vorliegenden Fall können Bereiche des Elastomerrings (zeit-, temperatur- und druckabhängig) in die Gewindegänge der Überwurfmutter und in den Spalt zwischen Rohr, Dichtung und Eckventilanschluss kriechen. Durch diese Formverschiebung vermindern sich die Reibungskräfte, die eventuellen Zugkräften am Rohr entgegenwirken.

Das Rohr kann aus der Verbindung herausrutschen. Das ist hier nach etwa einem Jahr geschehen.
