# Installationsprobleme?

Ein Ratgeber zu Schadensfällen  
in der Hausinstallation  
Karl-Josef Heinemann

## Korrosion und andere Attacken

Sonderdruck der Beiträge  
in der Sanitär + Heizungstechnik  
von 1998 bis 2001  
3., unveränderte Auflage (2006)

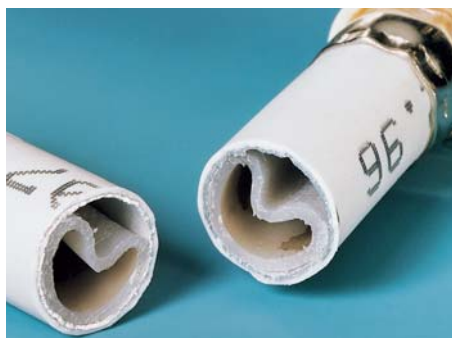
Bild 1 • Ablösung des Innenrohres aus PE-X vom Aluminiumrohr und Faltenbildung mit Querschnittverengung des Rohres

1. Das Wasser führende Innenrohr aus Kunststoff hat sich an verschiedenen Stellen blasenförmig vom Aluminiumzwischenrohr gelöst (Bild 1, 2 und 3).
2. An einzelnen Verbindern haben sich die Schichten des Rohres untereinander verschoben; das Aluminiumrohr und die PE-X-Außenschicht sind zusammen mit der Presshülse von der Stützhülse des Fittings geglitten (Bild 4).
3. Kleber (Haftvermittler) ist an den Rohrenden zwischen den Schichten ausgetreten (Bild 5).

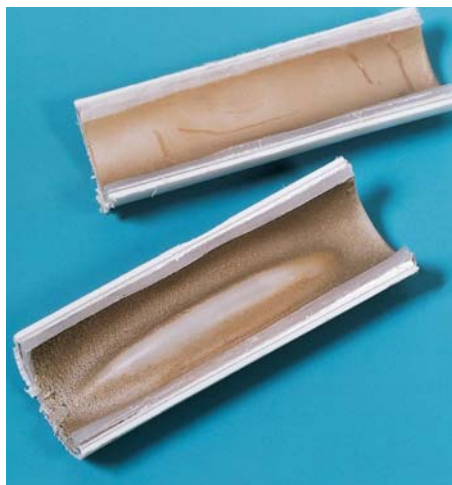
Bild 2 • Blasenförmige Aufwölbung des Kunststoffinnenrohres

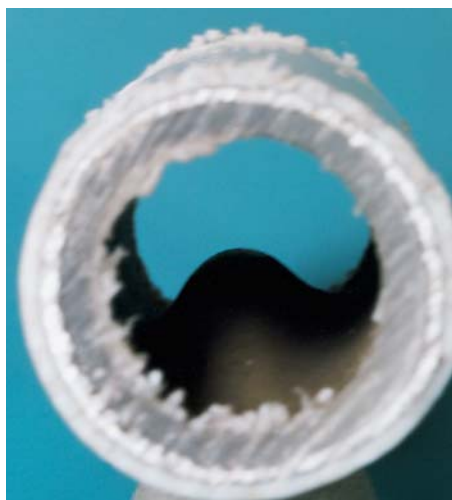
Bild 3 • Blick in ein durchflussquerschnitt-vermindertes Rohrstück

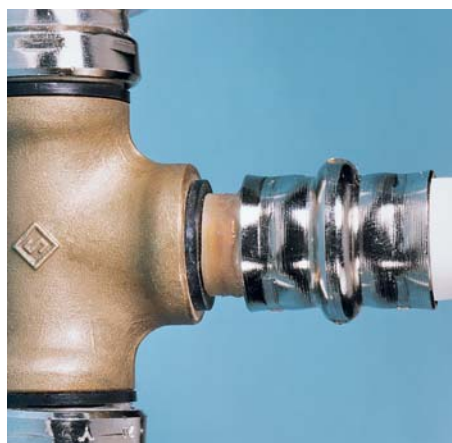
Bild 4 • Schichtenverschiebung des Mehrschichtenrohres am Pressanschluss; der Inliner haftet noch voll auf der Tülle des Fittings, Presshülse und Restrohr heben sich vom Inliner „verabschiedet“

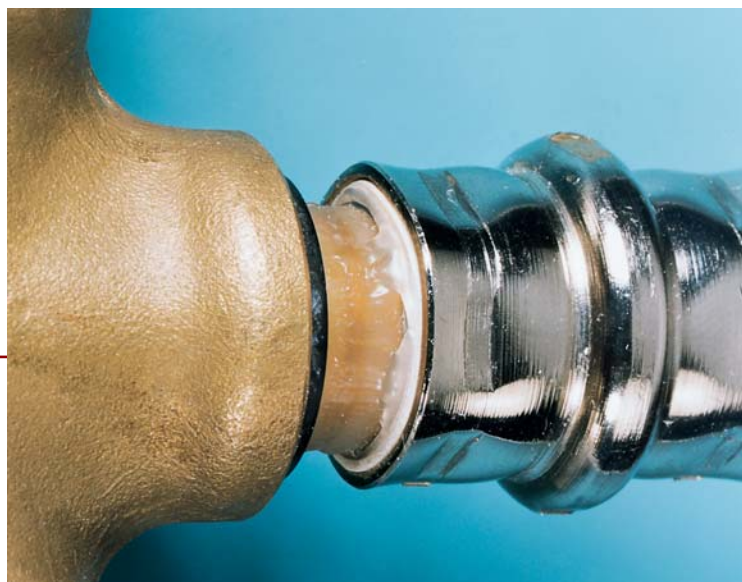
Bild 5 oben • Antritt des Schichtenklebers (Haftvermittler) zwischen Aluminiumschicht und Exliner.

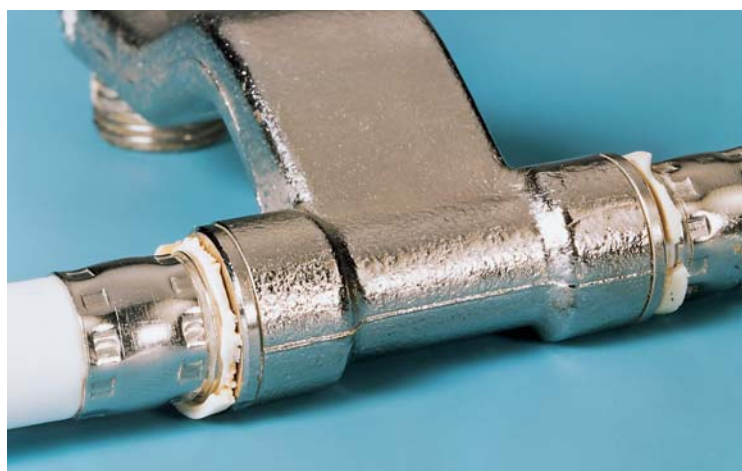
4. Korrosionskontaktscheiben aus Kunststoff sind angeschmolzen bzw. zerbröselt (Bild 6).

Bild 6 unten • Durch Übertemperatur zerstörte Antikorrosionskontaktscheiben.

Es ist deshalb bereits bei der Planung der Heizungsanlage darauf zu achten, dass hinsichtlich dieser Schadensmöglichkeit die maximal erreichbare Wassertemperatur des Wärmeerzeugers an keinem Ort und zu keiner Zeit die maximal zulässige – vom Rohrersteller angegebene – Temperatur überschreitet; das bedeutet, dass die Hersteller von Wärmeerzeugern (schriftlich) zusichern, dass nicht nur im Neuzustand ihrer Geräte, sondern unter allen üblichen Betriebsbedingungen (z. B. Verschmutzung, Verschleiß, Verstopfung von Bauteilen, Ausfall des Temperaturreglers und – wächters) sowie auch im Störfall diese Temperatur nicht überschritten wird. Soweit hier für diese Rohre und ihre Verbinder und Verbindungen unzulässige Drücke aufgebaut werden können, gilt das, unabhängig von

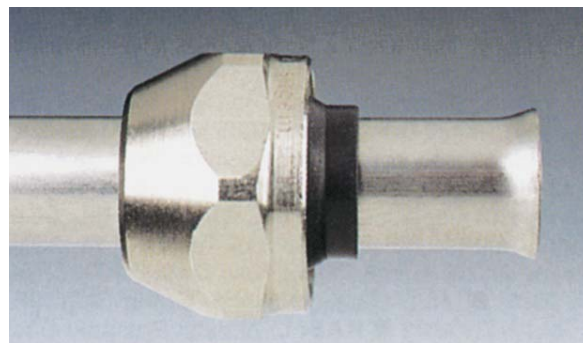
**Bild 2 • Aufgebördeltes Edelstahlrohrende verhindert Herausrutschen des Rohres aus der Verschraubung und vermindert Kriechvorgänge des EPDM-Dichtelements; damit wird die Dicht- und Haltefunktion der Verbindung gesichert.**

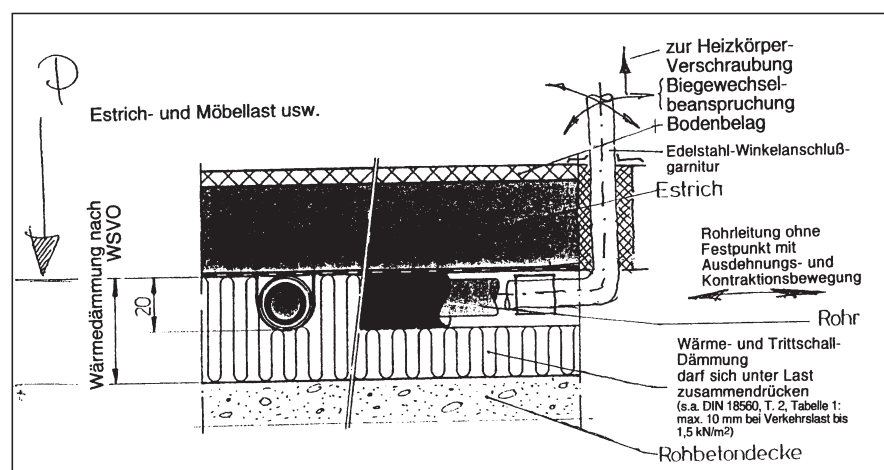
**Bild 4 • Mechanische Beanspruchung einer Heizkörperverschraubung durch eine nicht fixierte Winkelanschlussgarnitur gegebenenfalls auf Zug durch die auflastende Estrichplatte und auf Biegewechsel durch Ausdehnungs- und Kontraktionsbewegungen des Kunststoffrohres der Heizkörperanbindeleitung**

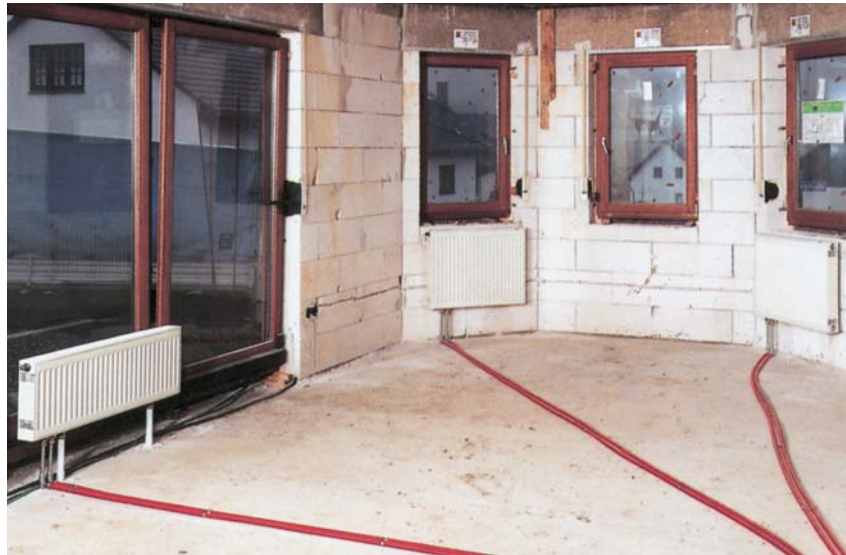
So war in früheren „Praxisgerechten Technischen Informationen“ weder ein „bogenförmiges“ Anfahren der Heizkörper noch eine „Schenkelverlegung“ der Rohre vor dem HK gefordert. Bild 5 zeigt zum Beispiel aus einer solchen Information das geradlinige Anfahren der HK vom Verteiler aus.

Bild 5 • Kunststoffrohrleitungsverlegung ohne Ausdehnungsbögen oder Biegeschenkel vor den Heizkörpern, wie sie in einer früheren „Praxisgerechten Technischen Information“ des Systemanbieters zu finden war. Schrumpf-, Kontraktions- und Ausdehnungskräfte beanspruchten die angrenzenden Bauteile, zum Beispiel Verschraubungen.

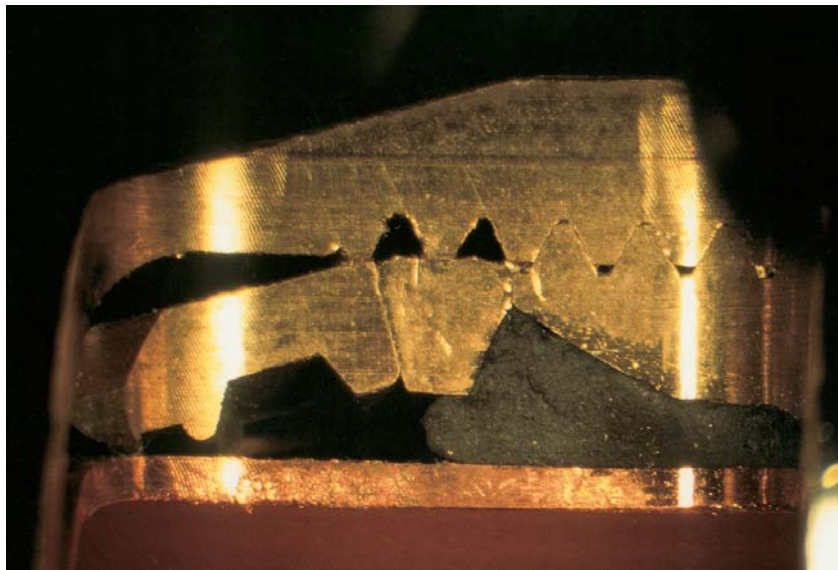
Bild 6 • Schnitt durch eine weichdichtende Klemmringverschraubung mit einem Kupferrohr. Durch Relaxation und Kriechen des EPDM-Dichtelements vermindern sich die durch Reibschluss aufgebrachten Haltekkräfte, die ein Herausgleiten des Rohrendes verhindern sollen. Bei weichen Rohrwerkstoffen (zum Beispiel Kupfer) lassen sich bei ausreichendem Anzugsmoment der Verschraubung und konstruktiv getrennt aufgebrachten Kräften für die Haltekonstruktion des Klemmrings eine Einschnürung des Rohres und damit ein dauerhafter Formschluss der Verbindung erreichen.
