Spannungsrissskorrosion und Qualitätssicherung an Messinglegierungen

Erning, J.W.; Zunkel, A.; Klein, U. (1)

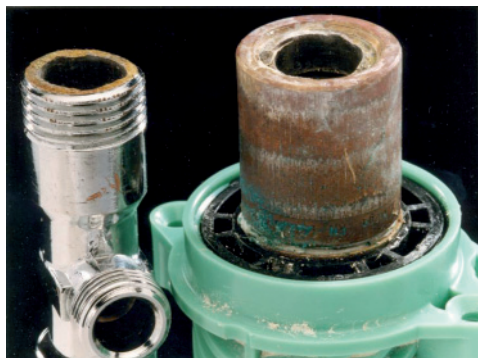
Bild 1: Beispiel für ein gebrochenes Eckventil

Das Versagen des betroffenen Bauteils tritt schlagartig zutage, am hier gezeigten Eckventil ist die Bruchfläche im Gewindebereich zu sehen. Ohne vorherige äußere Anzeichen wie z.B. Verformungen tritt der Bruch auf. Dabei können die Risse sowohl trans- als auch interkristallin sein, wie die entsprechenden metallografischen Untersuchungen bei der Schadensaufklärung dann regelmäßig nachweisen.

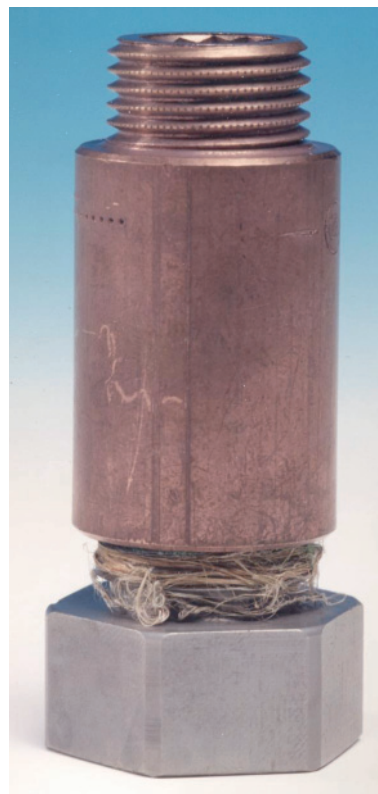
Bild 3: Hahnverlängerung mit Prüfkörper

zu sehen, da hier durch die beim Verschrauben auftretende Aufweitung Zugspannungen eingebracht werden. Entscheidend dafür sind das Maß der Verformung während der Montage sowie die Härte des Bauteils, die ein indirektes Maß für die plastische Verformbarkeit darstellt. Als Grenzmaß für die Prüfung wird eine Aufweitung von 0,4 % des Umfangs angenommen. Um diese Aufweitung sicher zu erreichen, wurde in den alten Gütebestimmungen die Verwendung eines speziellen Prüfkörpers mit erhöhter Steigung angegeben.
